NOTA TÉCNICA SOBRE LAS LABORES A REALIZAR PARA LA CONSERVACIÓN DEL TEATRO ROMANO DE TOLEDO

Esta nota se redacta, a solicitud de KERKIDE, S.L. para permitir comenzar las labores de intervención en el Circo Romano de Toledo y responde a la visita realizada por personal técnico de la Cátedra UNESCO de Patrimonio, de la Universidad Politécnica de Madrid, el día 29 de agosto del 2011.

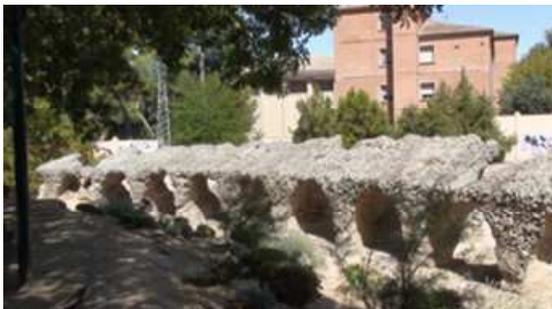
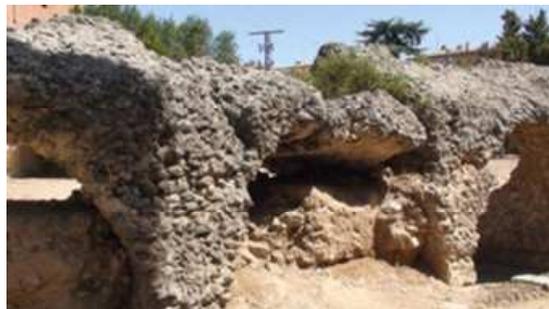
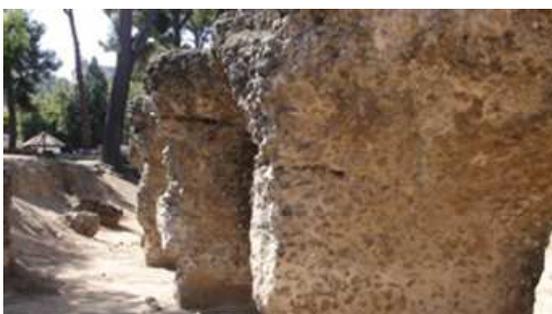
Los revestimientos se han perdido. El opus caementicium está formado por fragmentos homométricos angulosos de piedra local. Las tongadas de cal constituyen vías preferentes de infiltración del agua.

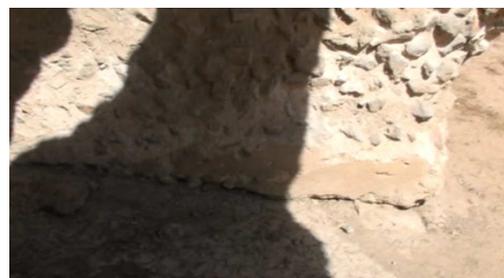
Se conserva el opus caementicium, habiéndose perdido el recubrimiento. En las bases de las pilas entre los arcos aparecen señales del encofrado, quizá por haber permanecido enterrados largo tiempo, siendo descubiertos por recientes excavaciones.

Marcas de encofrado en las basas de las pilas de los arcos

Menos incisivo es utilizar polvo de mármol en lugar de arena, sílice, alúmina, o silicato de alúmina, mucho más abrasivas. La piedra pómez molida, es más cuidadosa por su baja densidad. El vidrio molido más agresivo que la piedra pómez pero menos que el grupo más arriba citado. La perla de vidrio trabaja por vibración más que por rayado por lo que es más cuidadoso. Pero aquí es crítica la presión de proyección. Es preferible dilatar un poco más el tiempo de limpieza que no exponerse a perder mucho material, trabajando con presiones bajas. Especial precaución debería tenerse en las superficies donde se conservan las marcas de encofrado por la información histórica que pudieran proporcionar.

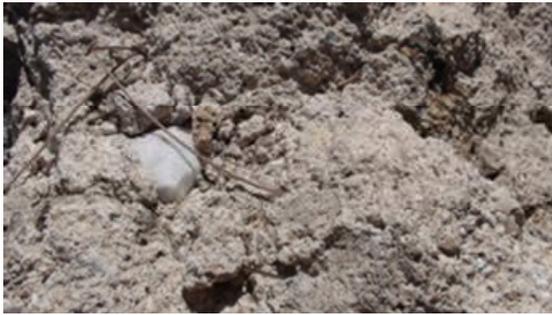
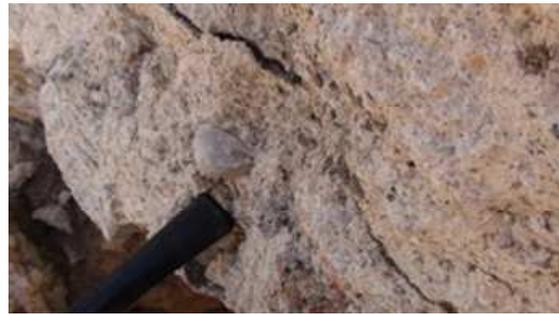
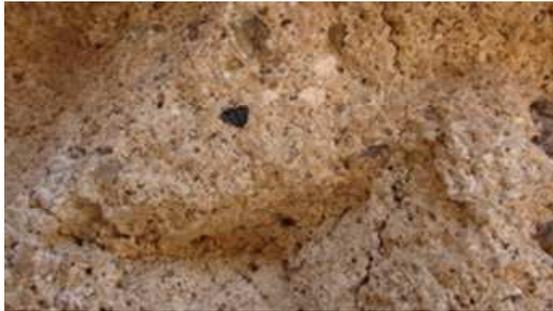
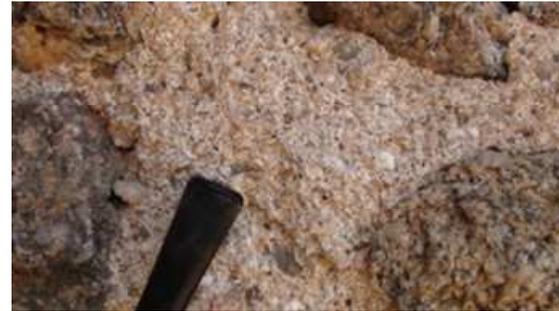
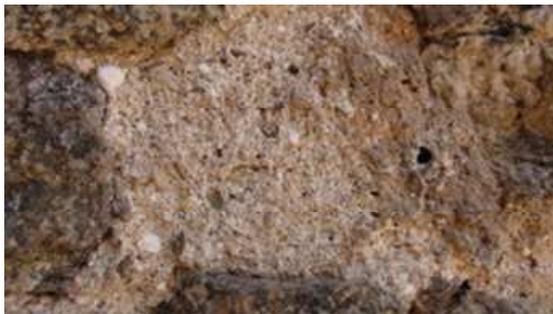
El mortero de cal contiene árido heterométrico poligénico de probable arena de río, donde predominan los clastos de cuarzo blanco, aunque también se presentan minerales melanocráticos. Esporádicamente aparecen guijarros redondeados así como caliches.

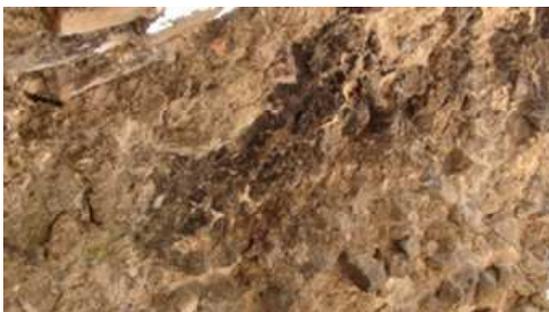
Si bien hoy día el ambiente debe encontrarse bastante limpio, a juzgar por la abundante presencia de líquen sobre la piedra, no debió ocurrir así en el período donde se utilizaban calefacciones de carbón. El carbón contiene una notable cantidad de azufre que al quemarse produce el citado anhídrido sulfuroso, que combinado con la humedad ambiente, da lugar a ácido sulfúrico. Dicho ácido al atacar los minerales de la piedra origina los sulfatos. Evidencias de su presencia pueden ser las costras negras que aparecen en las claves del intrados de muchos arcos, cuya naturaleza, para investigar la posible presencia de sulfatos, revelará la analítica.

Costra negra cerca de la clave de los arcos

Contras las contras negras y otras manchas persistentes, se puede utilizar proyección de árido mediante microchorro, que permite un alto control. Este método, bien aplicado, es capaz de discriminar entre un pintura original y un hipotético repinte del que se la quiere liberar. El control se basa en distintos factores como la naturaleza, forma y tamaño del árido, presión de proyección, distancia de trabajo, etc. Ha sido usado en restauración para limpiezas muy cuidadosas de piezas de alto valor histórico artístico.

En el caso presente el elemento más sensible es el cemento romano de las piezas. El árido silíceo, así como los fragmentos de piedra, son mineralógicamente de alta dureza, mucho mayor que la de la cal. De esta forma hay que tomar precauciones para que el aglomerante calcáreo no sea arrancado por el árido liberando los granos de árido que se desprenderían, con el resultado de pérdida de materia entre los fragmentos de piedra. Para controlar este aspecto es necesario realizar pruebas en obra, partiendo de métodos menos a más agresivos hasta obtener un buen compromiso entre una limpieza eficiente sin pérdida de materia.

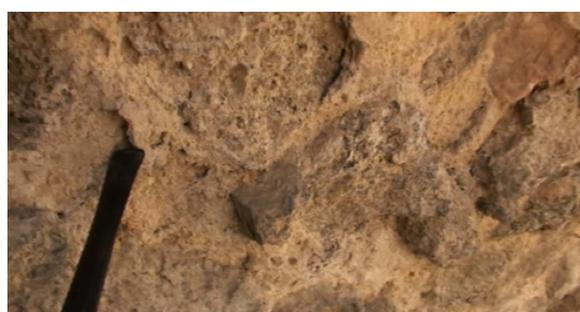
Deplacaciones en el intrados de los arcos debidas a sales y/o heladas

En el Circo Romano, son evidentes las deplacaciones en el intradós de los arcos, cuyo origen (por sales, por heladas o por ambos) serán detectados por los estudios que se van a realizar, consistente en la medición de la presencia y naturaleza, en su caso, de las sales. Este estudio es importante, por cuanto la manera de actuar dependerá de la presencia o no de sales.

Las placas de mortero parcialmente desprendidas y arenizadas, por efecto de sales y heladas que aparecen, principalmente en el intradós de los arcos, tendrán que ser saneadas. Donde el sustrato aparezca arenizado se aplicará un consolidante de tipo acrílico o éster silícico a determinar por la analítica MEB que se planea realizar.

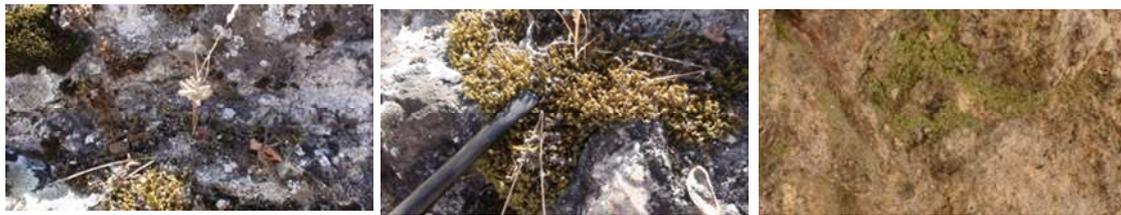
Además, es evidente la presencia de abundantes biocolonias. Las más extendidas por este orden son líquen, musgo, plantas, algas. Mientras que los líquenes, acompañados de una presencia ligeramente inferior de musgo, se encuentran extendidos por toda la estructura, las algas verdes clorofílicas se limitan a algunas de las claves del intradós de los algunos arcos. Las plantas proliferan sobre todo en la zona superior más expuesta, donde reciben mayor insolación.

Biocolonias de líquen, musgo, plantas y algas verdes clorofílicas.

Contra las colonias se pueden aplicar biocidas. Localmente, puede ser conveniente impregnar con una disolución de formol en agua al 10 %, para que mueran los organismos, antes de la limpieza mediante cepillo. Normalmente el tratamiento de consolidación aplicado en disolventes orgánicos es ya biocida. Se ha apuntado la posibilidad de que las mismas colonias se alimenten de las resinas acrílicas ó silicónicas que se pudieran utilizar como consolidantes o hidrofugantes, aunque en el estado actual existe muy poca información al respecto.
