OBRAS DE RESTAURACION DE LA IGLESIA DE SAN MARCOS, TOLEDO

Recientemente y por orden de nuestra Dirección General se han emprendido importantes obras de reparación de carácter urgente en la antigua Parroquia Templo de la Trinidad y hoy Iglesia Parroquial de San Marcos.

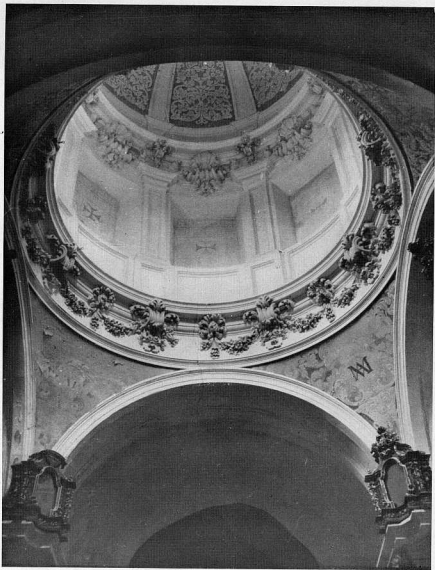
TOLEDÓ.—Iglesia de San Marcos. Cúpula de la capilla lateral derecha. Conjunto.

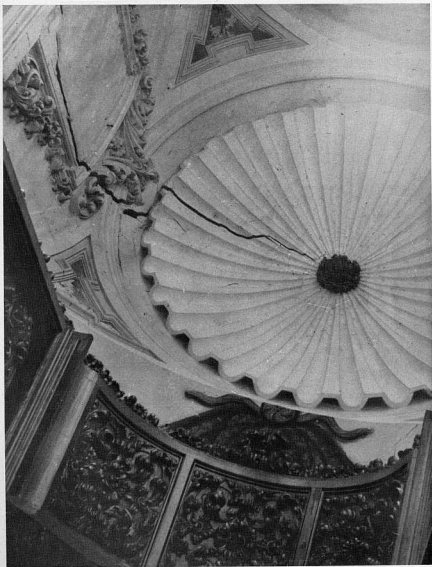
Actualmente y bajo la acertada dirección técnica del Arquitecto D. Francisco Echenique, se hacen estas obras de tanta importancia, tales como reparación de la cúpula, tanto exterior como interiormente, retejado de cubiertas y reparación en naves y capillas, ya que se manifiestan grietas de cierta importancia, principalmente en la capilla de la nave lateral derecha producidas a consecuencia de nuestra guerra de Liberación, hasta el punto de haberse encontrado en la cúpula tejados y

TOLEDO.—Iglesia de San Marcos. Grietas en la cúpula de la capilla lateral derecha.

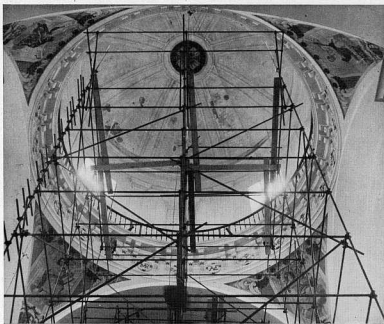
TOLEDO.—Iglesia de San Marcos. Cúpula central.
