# INFORME

## “Toledo y sus viejas industrias”

Patricia Uceda Gil – Becaria FormArte 2018/2019

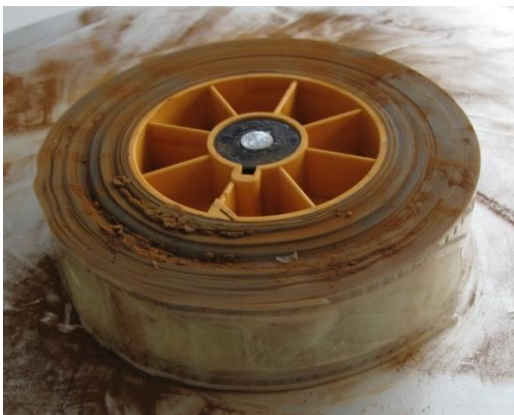
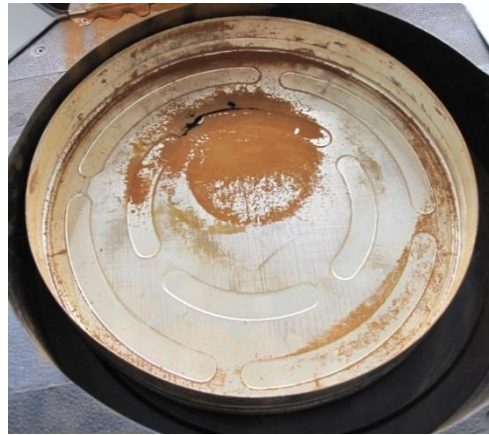
- **COPIÓN DE MONTAJE. 35mm. 1 Rollo. NITRATO D 35:NI: 002741**
  - Depositado en los almacenes de la Filmoteca Española desde el 15 de enero de 2019.
  - Malas condiciones del soporte y la emulsión:
    - Degradación del nitrato en varios estadios, estando partes en fase 4, pérdida total (del Amo García, 2006, pág. 13), mucho más acusada en la parte central más cercana al núcleo.

Ilustración 1. Descomposición en la parte central y oxidación de la lata original por los gases emitidos en el proceso de degradación del material.

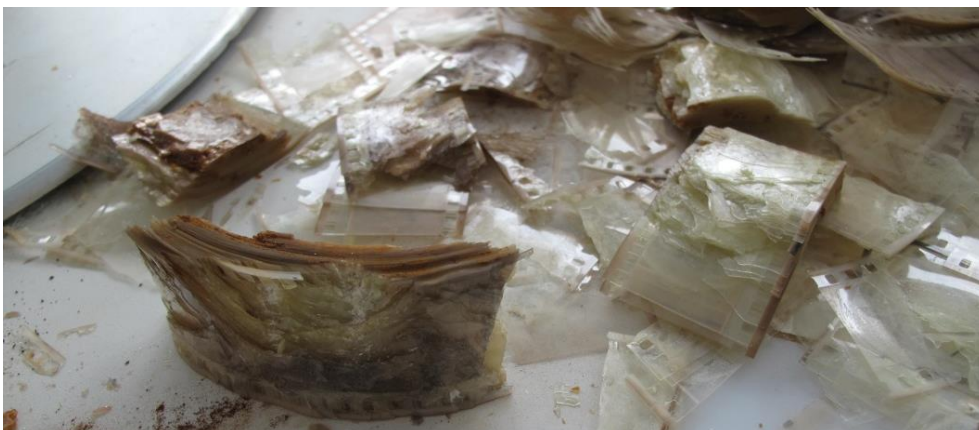
Ilustración 2. Fragmentos eliminados en fase 4 de descomposición del nitrato.

Se planteó una intervención de urgencia que consistió en la eliminación de las partes del material que se encontraban en fase 4 de descomposición del nitrato: pérdida total, con el fin de evitar la propagación de la degradación a partes que estaban en mejor estado de conservación (del Amo García, 2006, pág. 13); esta operación fue realizada por Mariano Gómez, responsable del departamento de Investigación de fondos filmicos y tutor de alumnos de prácticas y becarios. Con el material restante se procedió a unir los fragmentos, en el mismo orden en que se habían separado, mediante empalmes de acetona, para no introducir adhesivos extemporáneos que puedan afectar a la estabilidad del soporte o emulsión en un futuro. La elaboración de estos empalmes tuvo que realizarse de manera manual, ya que por el alto grado de contracción del material en sentido transversal y longitudinal, era completamente imposible que las perforaciones encajaran en la empalmadora sin dañarse y romperse.

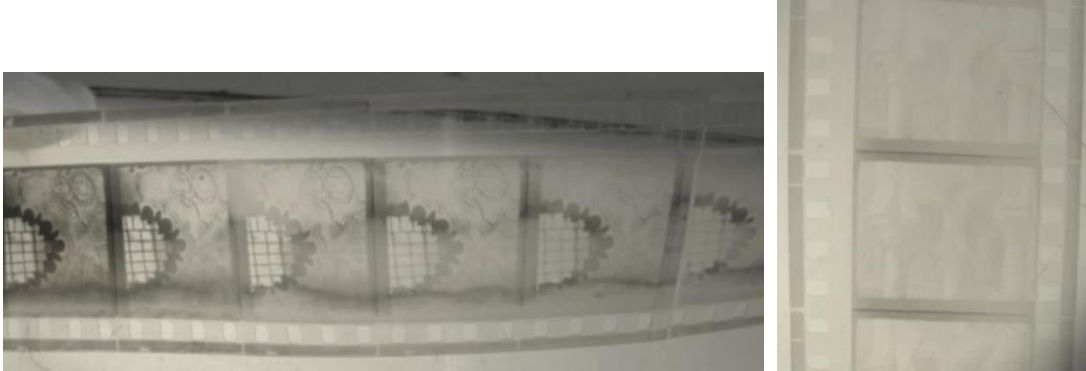
- Desvanecimiento y adelgazamiento de la emulsión en un 70% del material conservado, alternancia de intensidad de la misma con la pérdida parcial o total de la imagen.

Ilustración 3. Desvanecimiento de la imagen en distintos estadios causada por la degradación del celuloide.

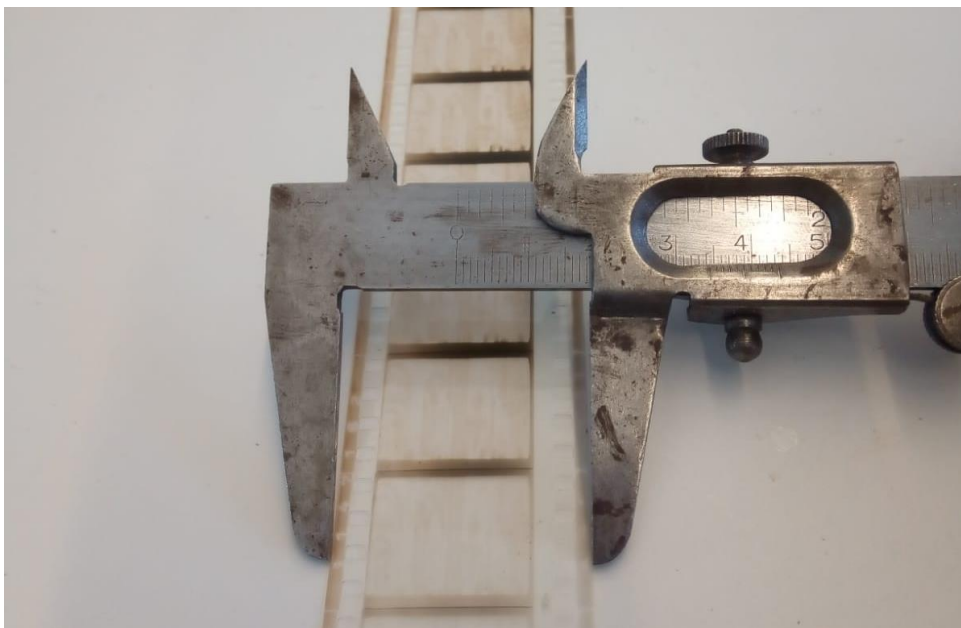
- Contracción muy grave del 2,3%<sup>4</sup>. La medición se realizó con calibre y con reglas de fotogramas para realizar el cálculo correspondiente.

Ilustración 4. Medida transversal del material para hacer el cálculo del porcentaje de contracción.

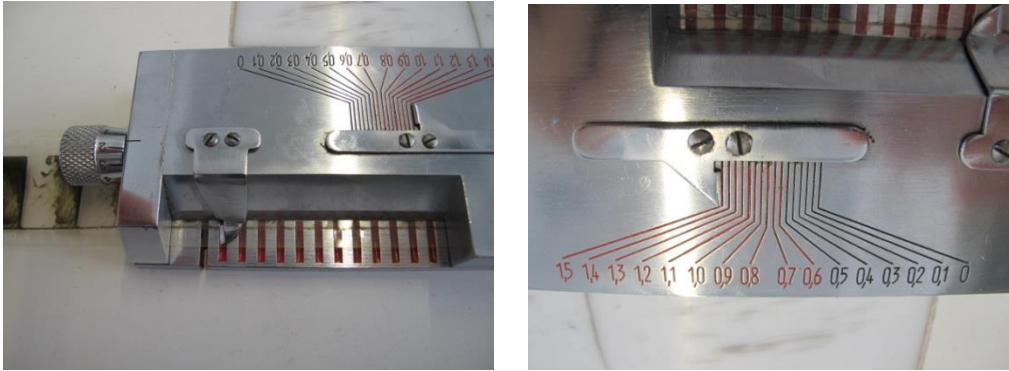
Ilustración 5. Medición de la contracción longitudinal con un calibrador. En la foto puede verse cómo llega al límite de la numeración, por lo que el material tiene más del 1,5 % de contracción.

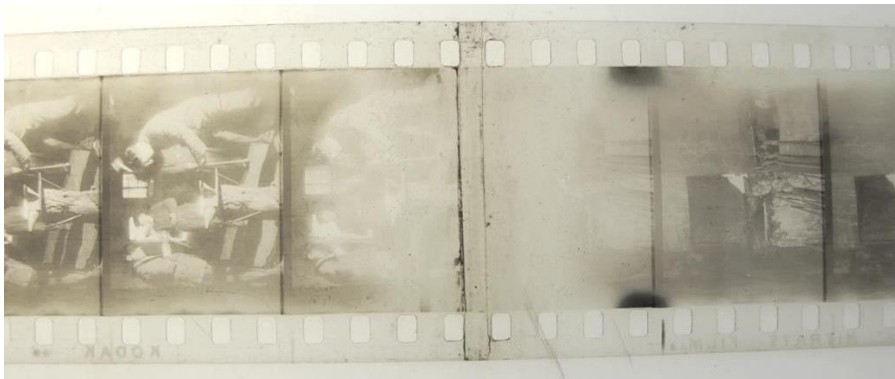
- Empalmes de acetona coincidentes con muchos cambios de plano.

Ilustración 6. Empalme de acetona original en el cambio de plano, esto suele suceder en los materiales utilizados para el montaje.

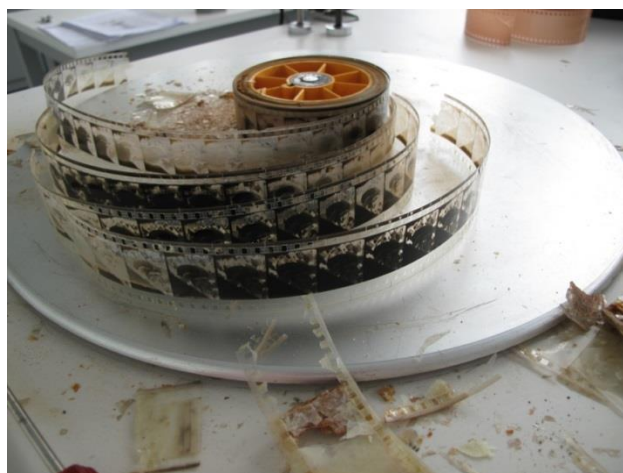
- Muchos saltos de continuidad y alteración del montaje. Esto es debido también a posibles cambios durante el empalme de los fragmentos rescatados después de la eliminación de las partes en estado muy avanzado de degradación.

Ilustración 7. Fragmentos sueltos durante el proceso de eliminación de las partes en estado muy grave de degradación.

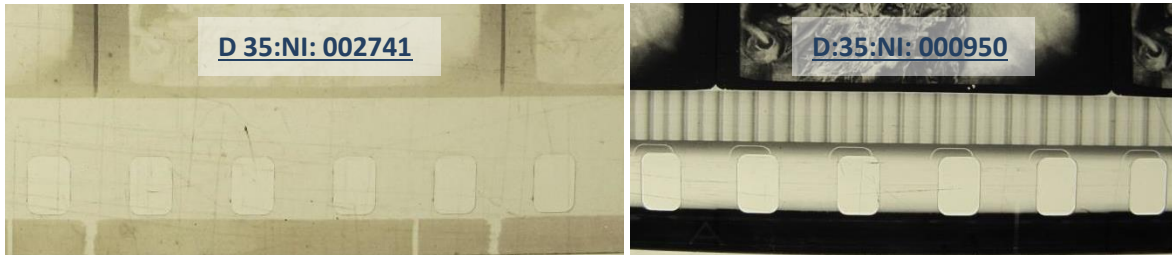
- Sin cabecera inicial ni títulos finales, dificultando el origen del material.
- Sin sonido pero aparece reserva de banda, por lo que se deduce que puede tratarse de un copión de montaje.

Ilustración 8. Comparación de las copias *Toledo y sus viejas industrias*: en la imagen de la derecha puede observarse la banda de sonido de densidad variable respecto a la de la izquierda en la que se ha dejado la reserva para, hipotéticamente, luego colocar el sonido en otra copia posterior.

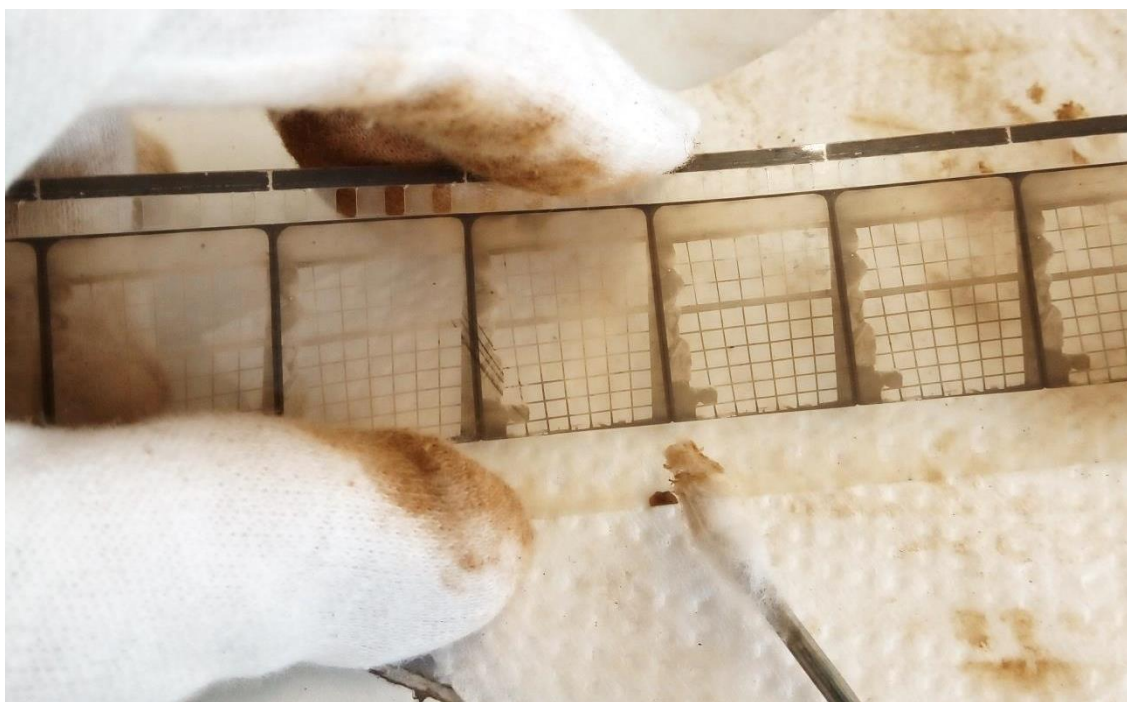
Ilustración 9. Limpieza superficial de soporte con etanol e hisopo de algodón.

También se realizó una limpieza del material para eliminar los restos de exudaciones provocadas por la degradación del soporte y restos de la oxidación metálica producidos en la lata contenedora<sup>5</sup>, mediante algodón humedecido con etanol. La limpieza fue superficial para no dañar la emulsión ya que en ciertas partes se encuentra muy debilitada y desvanecida.

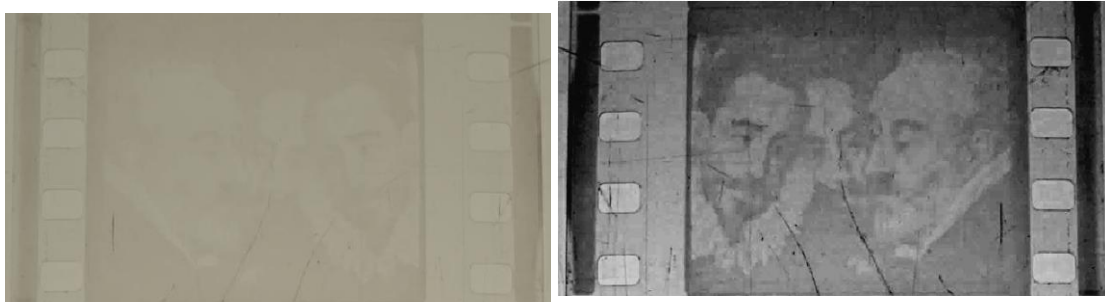
Ilustración 10. Modificación digital del fotograma fotografiado para recuperar la imagen que en el original se encuentra totalmente desvanecida.

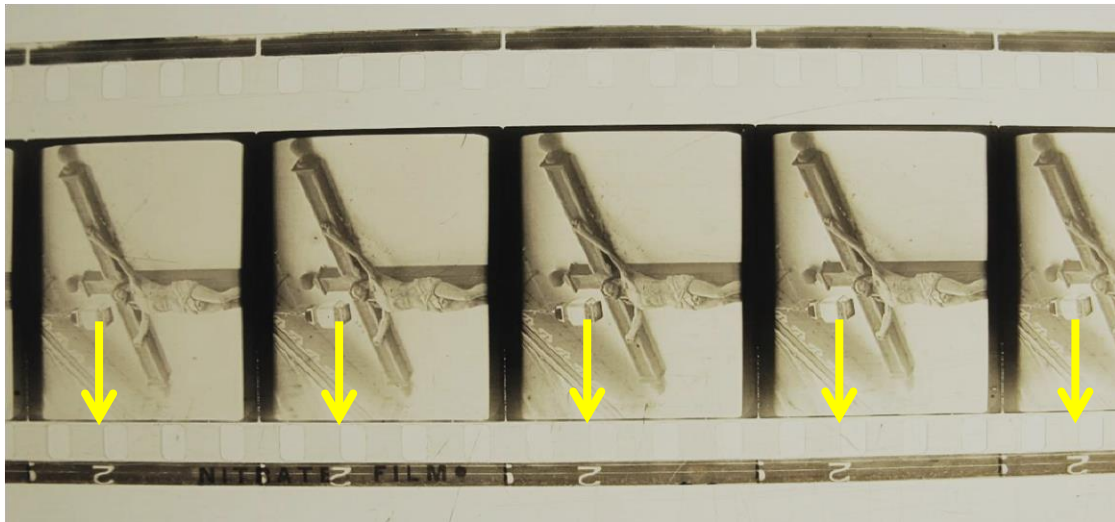
En uno de los planos, gracias a las marcas de pietaje reproducidas, puede verse que es una repetición de fotograma para obtener la duración deseada.

Ilustración 12. Números de pietaje cortados por el nervio del fotograma que indican la repetición del mismo durante el copiado.

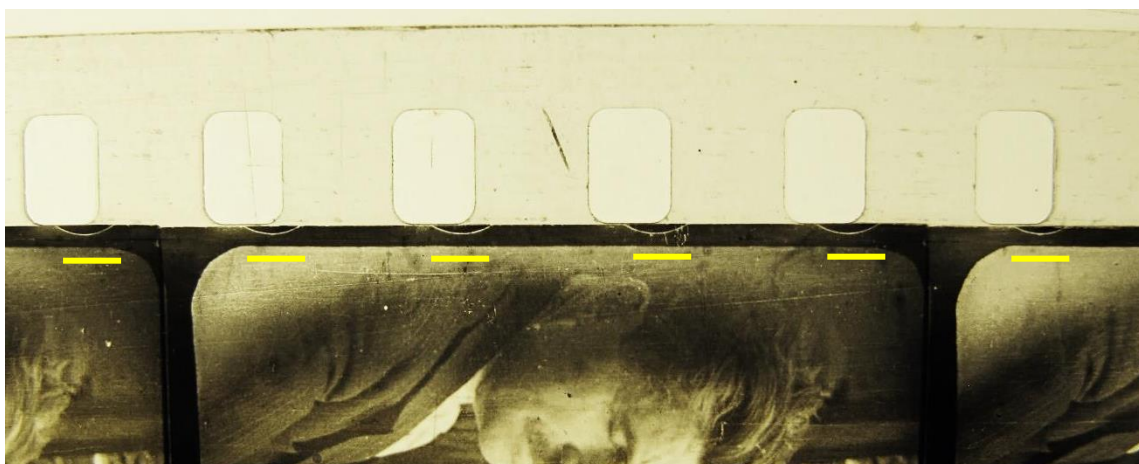
- **Perforaciones fotografiadas:** Aparecen sombras de perforación de negativo en algunos planos, no se aprecian otras sombras de positivo.

Ilustración 13. Perforaciones fotografiadas de negativo bajo las propias.

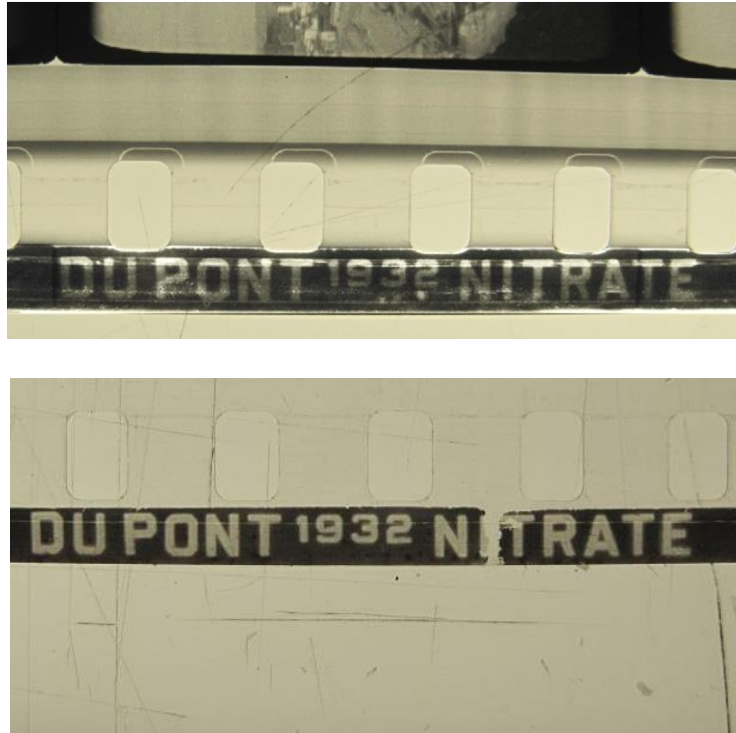
**Ilustración 14.** Marca de Dupont reproducida en ambas copias, la de 1945<sup>9</sup> (arriba) y la anterior utilizada como copión de montaje (abajo).

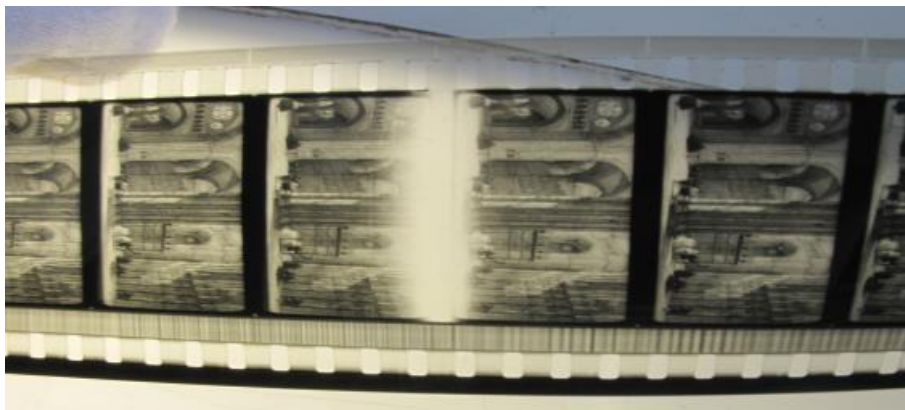
Por el sistema de realización de la copia, una de las bandas está en negro, por lo que las marcas reproducidas apenas pueden apreciarse, así podría suceder también con una posible marca propia del material que haya quedado oculta bajo la zona expuesta.

**Ilustración 15.** Banda inferior en negro que oculta algunas marcas reproducidas y es posible que incluso la propia marca del material.

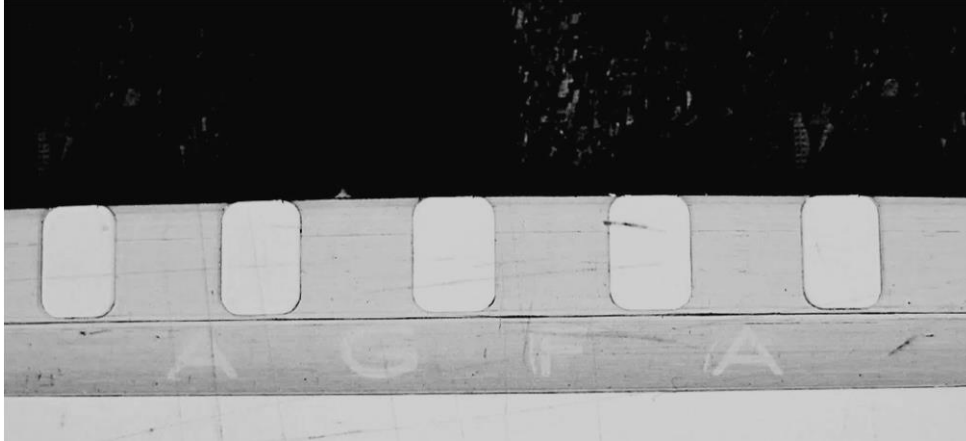
La otra banda, en el margen opuesto, aparece con la marca AGFA reproducida periódicamente en todo el material, por lo que es muy probable que sea el negativo del que se obtuvo esta copia. Además, aparecen sombras de perforaciones de negativo y positivo, siendo un material de al menos 4ª generación.

Ilustración 16. Marca AGFA reproducida periódicamente a lo largo de todo el material.

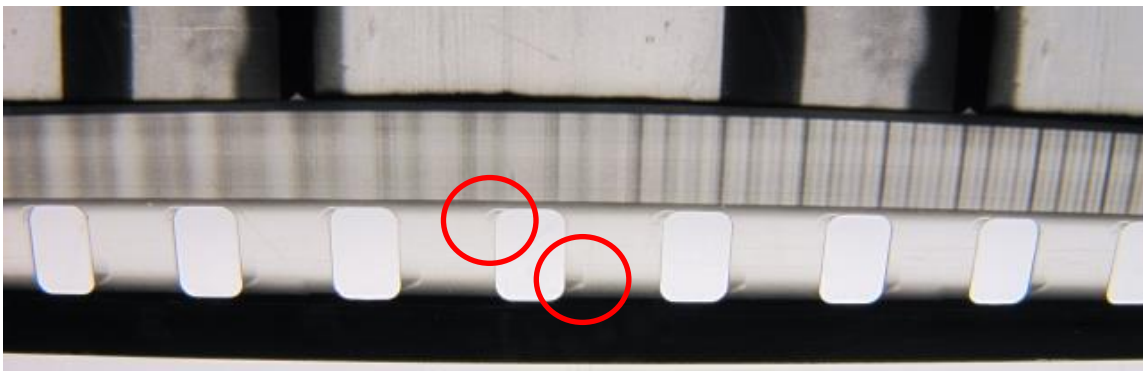
Ilustración 17. Marcas reproducidas en las perforaciones que indican las generaciones del material.

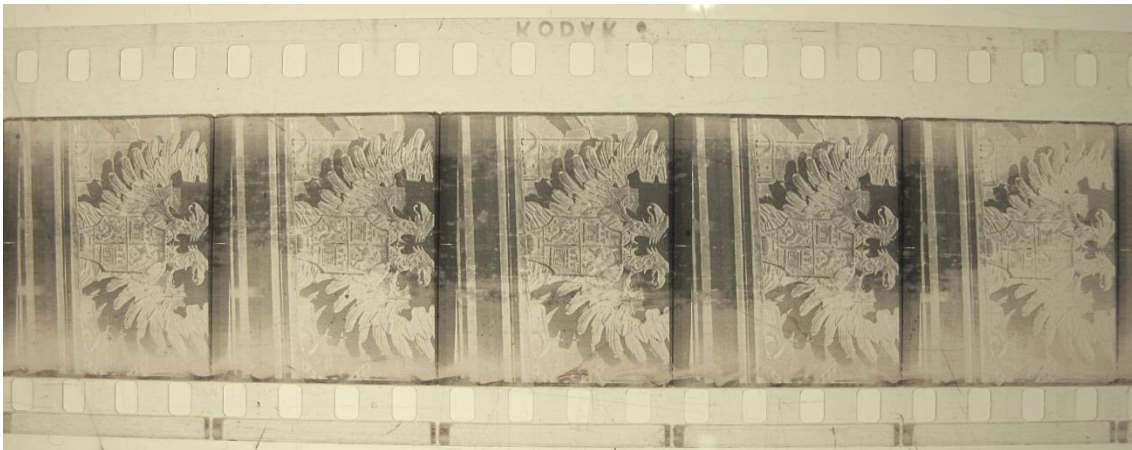
**Ilustración 18.** Primeros fotogramas del águila de la Portada del Perdón de la catedral de Toledo que seguramente estaban reservados para insertar la cabecera con los títulos iniciales en la copia del Archivo Municipal de Toledo.

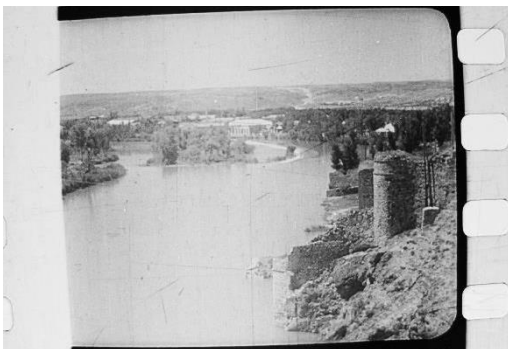
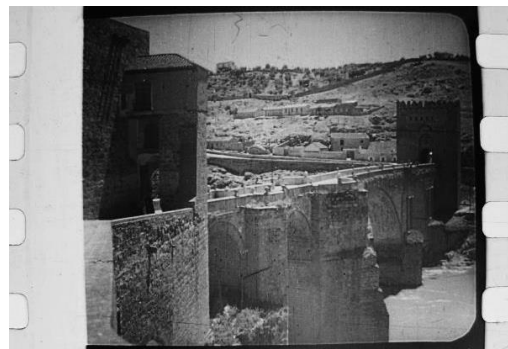
Ilustración 22. Dos fotogramas del puente de Alcántara y el río Tajo que no se encuentran en la copia definitiva de 1945 y sí en el copión de montaje y en la película de 1928.
