INFORME DE RESTAURACIÓN

MARÍA LUISA DE PARMA

Siglo XVIII

Ayuntamiento de Toledo

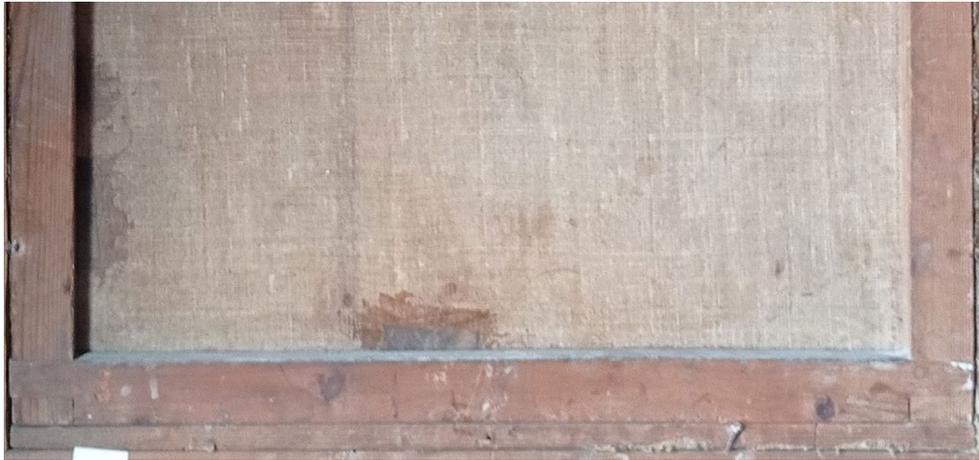
Entre las patologías que presentan destacan manchas de humedad, sobre todo en el larguero inferior, excrementos, sedimentos de cola orgánica y restos de arácnidos.

Encontramos agujeros provocados por clavos y alrededor de estos hay zonas astilladas con madera desprendida o perdida en algunos casos.

Acumulación de suciedad y manchas

Se ha hecho una limpieza generalizada mediante aspirador de baja potencia y brochas, de esta forma se ha eliminado la suciedad superficial; la suciedad más adherida, así como las manchas de humedad que han sido retiradas con agua destilada templada y alcohol con ayuda de pequeñas gamuzas de algodón.

Las astillas de la madera han sido encoladas con acetato de polivinilo, los agujeros se han rellenado con pasta de madera.

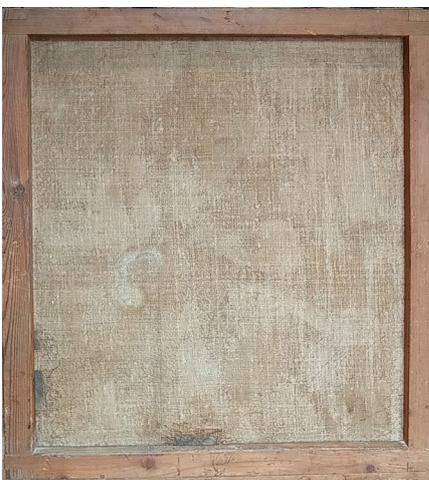
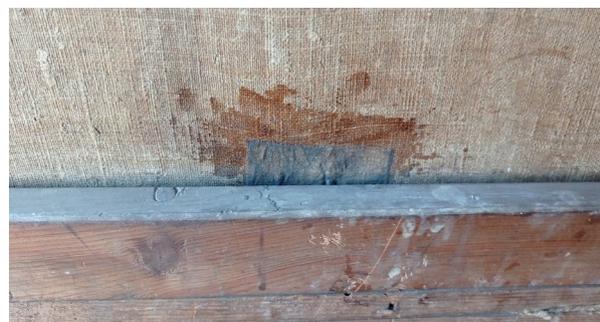
Según examen organoléptico, parece tratarse de un lino. Posee tres parches, supuestamente colocados en la misma intervención. Las telas de parcheado son algodón blanco adheridos con abundante cola animal.

Reverso soporte pictórico. Detalle de parche

Se observan pequeños rotos, golpes, rozaduras y pérdidas de soporte, así como una fuerte oxidación y desgaste en la tela.

Se aprecian en el reverso del lienzo, contaminación fúngica, aparentemente inactiva, manchas de humedad, alteraciones de color y rigidez de la tela debidas a la aplicación de cola orgánica para adherir los parches

Se encuentra ligeramente destensado y aparecen deformaciones provocadas por las tensiones de los parches.

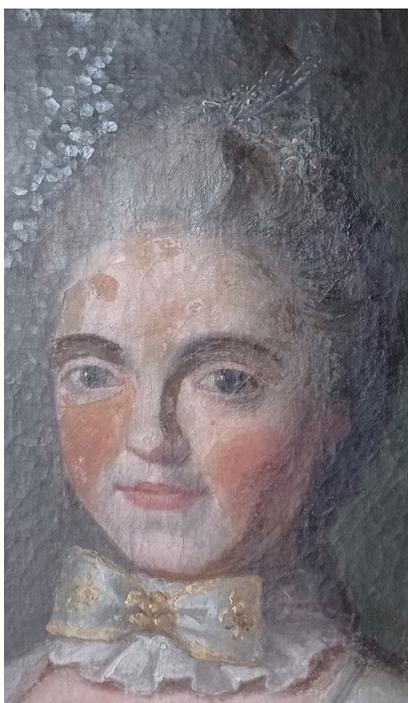
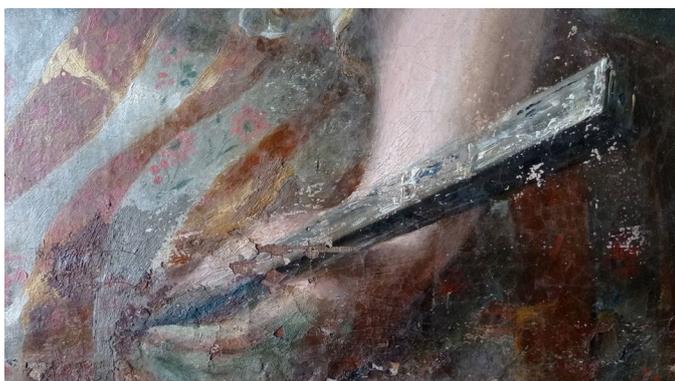
El estado de conservación de la película pictórica, por tanto, es irregular encontrando capa pictórica perfectamente adherida al soporte al lado de otra desprendida o pérdida, con la finalidad de enmascarar los daños de la capa pictórica se realizan repintes dispersos y desbordantes del área afectada los cuales han provocado una alteración del color de los mismos.

Repintes y pérdidas

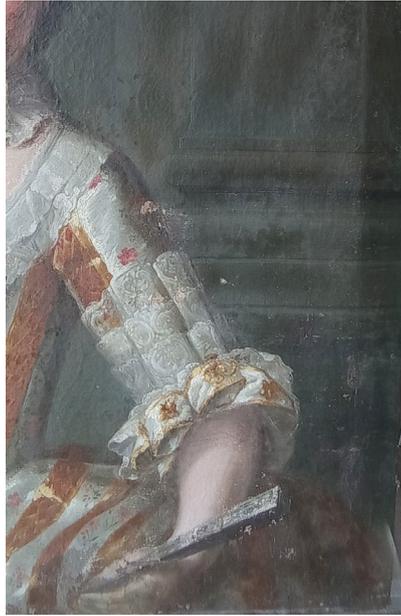
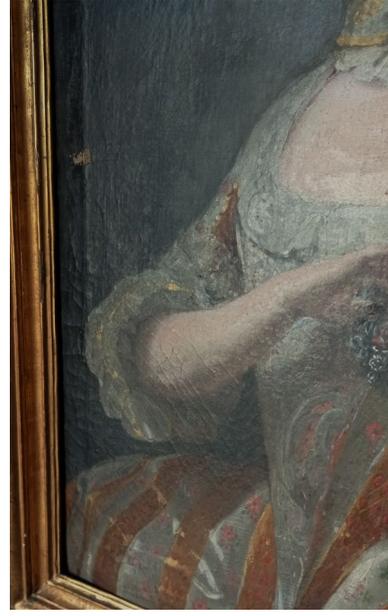
La capa de preparación está compuesta por cola animal y un estrato de color rojizo la cual presenta descohesión debido a que las humedades han penetrado por el reverso. La evaporación progresiva de esta humedad ha originado el desecamiento del aglutinante, haciendo que pierda el ligamento que la unía entre sí. De la misma manera en la capa pictórica se aprecia una cierta merma y rigidez, como resultado apreciamos una textura heterogénea con pequeños craquelados, levantamientos y pérdidas, todos ellos producidos por el movimiento del soporte. También, y debido al movimiento de soporte se han producido marcas en la capa pictórica provocadas por las aristas del bastidor.

Pérdidas de color, repintes, craquelados y mascas de bastidor

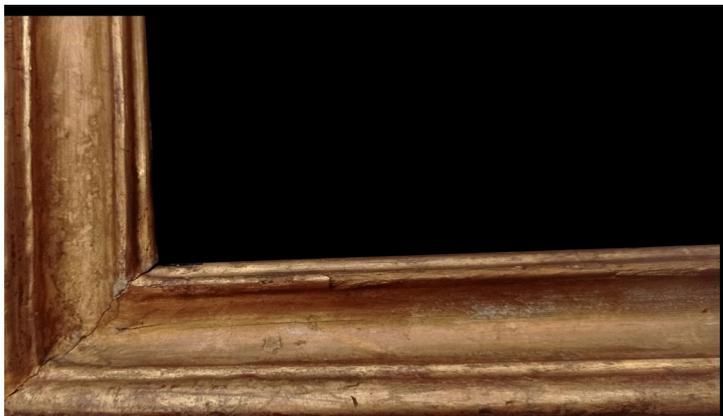
Las patologías que se observan, además de la suciedad superficial son levantamientos de la capa de dorado, perdidas parciales de aparejo y dorado, arañazos, enmasillados y numerosos repintes de purpurina.

Repintes de purpurina

La limpieza se realiza con disolventes orgánicos White spirit y alcohol al 50%, para la eliminación de repintes y purpurinas se usa gel de Wolbers de acetona y se neutraliza con White spirit.

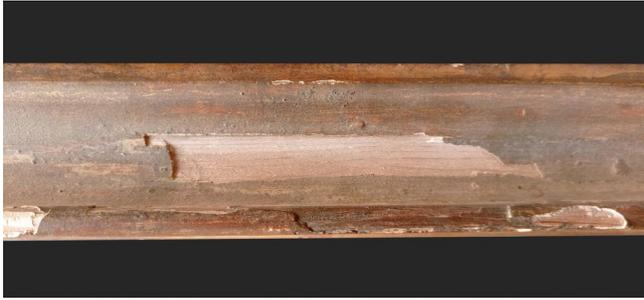
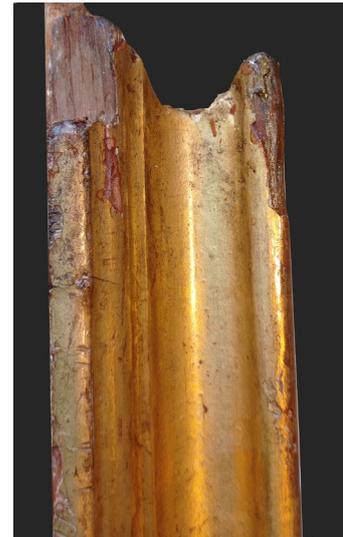
Pérdida de aparejo, levantamientos y pérdida de volumen.

Sentado de aparejo y dorado con primal ac33, estucado de lagunas con sulfato cálcico y cola animal.

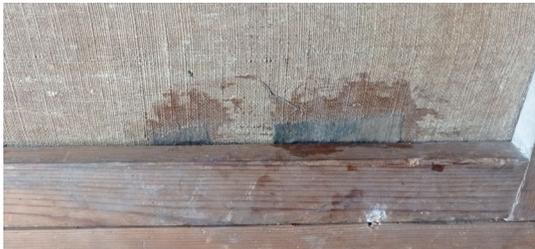
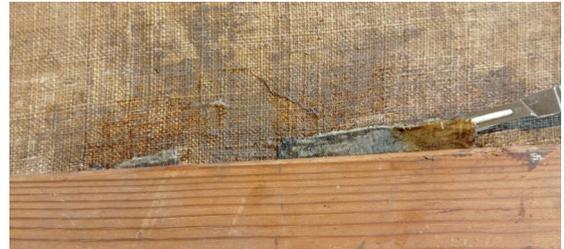
Eliminación de parches

Se procede a la retirada parcial de las tachuelas imprescindibles para remover el parche antiguo, seguidamente se hincha la cola con humedad controlada y se van retirando los adhesivos mecánicamente hasta conseguir desprender. Igualmente, de forma mecánica con bisturí y agua templada se

retiran los restos gomosos que quedan en superficie para poder eliminar de esta forma las deformaciones. Una vez eliminadas las deformaciones y recolocados los hilos de la tela se refuerza la rotura con un nuevo parche de Tetex (un tejido de poliéster de un solo hilo) con Beva film (adhesivo reversible con calor). De igual forma se refuerzan las áreas que se encuentran debilitadas.

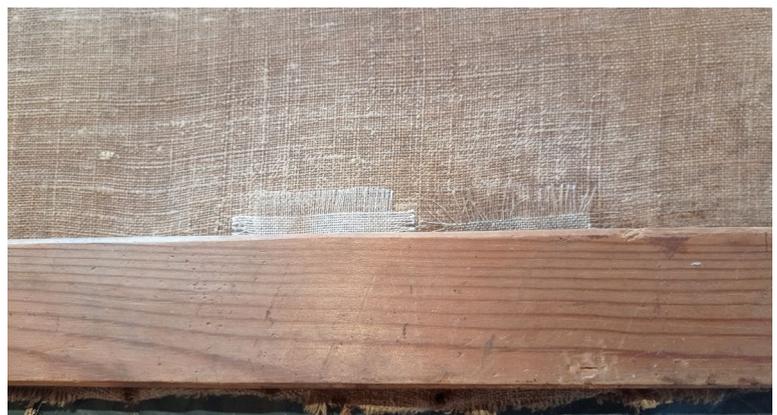
Colocación de parches

En numerosas áreas al eliminar los parches encontramos bajo ellos agujeros que habían sido rellenados con una pasta roja cerosa, encontrándose está quebradiza, la cual se ha ido eliminando de forma mecánica y rellenando ese faltante de soporte con el injerto de tela, la tela elegida ha sido un lino antiguo, con movimientos similares a la tela del cuadro. Primero se realiza una plantilla con acetato, ese acetato se coloca encima de la tela antigua y se recorta, colocándola en el faltante de soporte original, reforzándose con tela no tejida tipo *tetrex* y adhesivo sintético *beva 371 film*

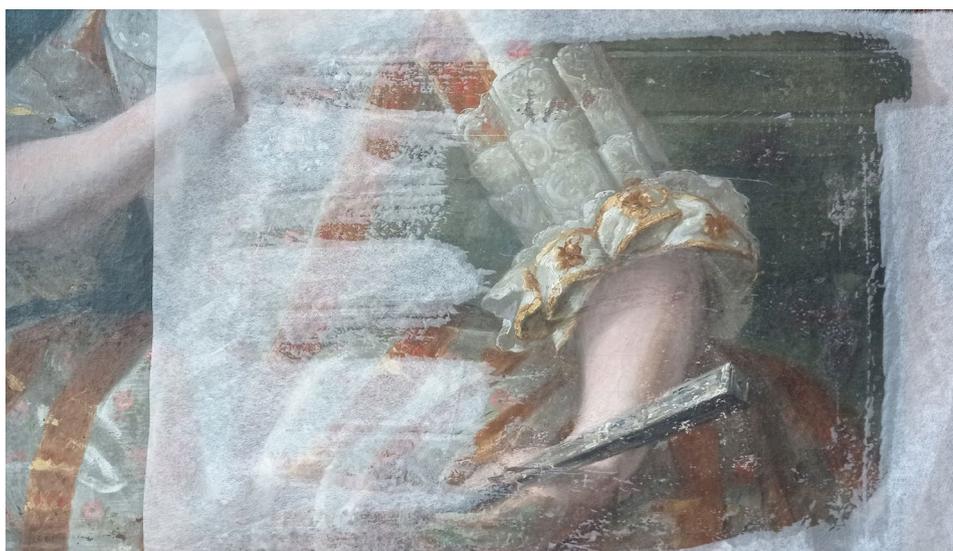
Empapelado

Esta protección se lleva a cabo con papel japonés y cola de conejo con una proporción 1/8, aplicada en caliente.

Por el anverso se lleva cabo la adhesión puntual de la capa pictórica allí donde lo requiere, mediante espátula térmica se hace incidencia en zonas que muestran un mayor riesgo de desprendimiento, reactivando con humedad la cola orgánica que se ha aplicado en la protección de la película pictórica.

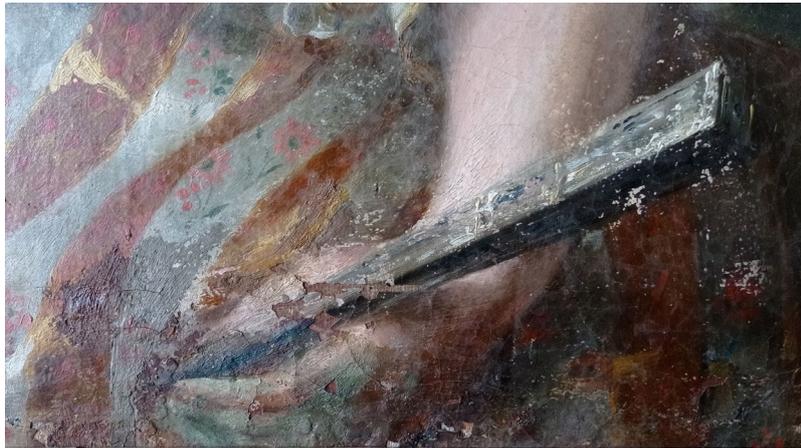
Reintegración cromática

La reintegración se realiza mediante rayas por abstracción cromática con un carácter diferenciador del original pudiendo distinguir de cerca las zonas reintegradas y fundiéndose a cierta distancia en la retina, los materiales son reversibles, primero acuarela y finalmente pigmentos al barniz.

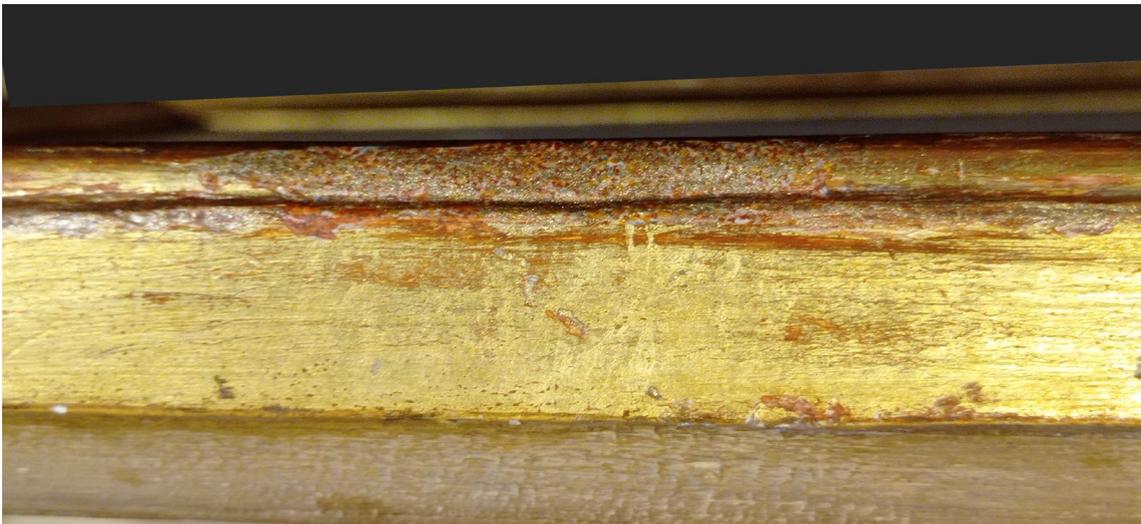
Ordenación cromática mediante puntos

Se entonan las perdidas con acuarelas como base e iriodine y se aplica como protección una capa de resina acrílica Paraloid B72.
