INFORME DE RESTAURACIÓN

FERNANDO VII
Siglo XVIII
Ayuntamiento de Toledo

Título.....Retrato de Fernando VII
Autor.....Anónimo
Firma.....No
Época.....último tercio del siglo XVIII
Temática.....Retrato
Técnica.....Óleo sobre lienzo
Dimensiones.....altura 104 cm., ancho 80 cm
D. con marco.....altura 116 cm., ancho 90 cm
Propiedad / Titularidad..... Ayuntamiento de Toledo
Pieza independiente / forma conjunto.....Independiente
Restauración:Canto González Pelayo

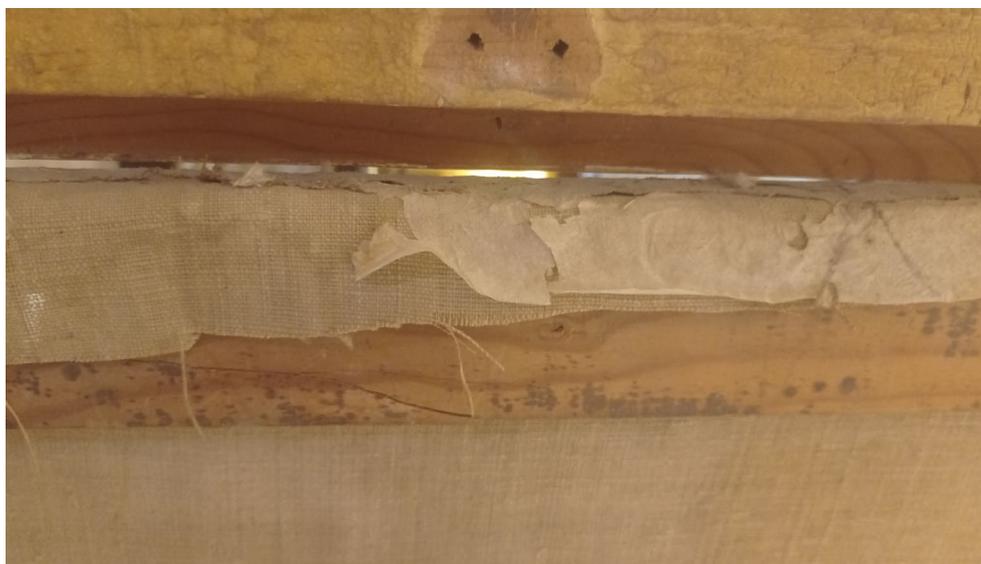
Encontramos muchos restos de papel japonés en los bordes de la tela nueva, además esta tela está muy mal cortada.

Restos de papel, tela mal cortada

Se aprecian en el reverso del lienzo manchas y rigidez de la tela debidas a la aplicación de cola del reentelado.

En la obra aparecen deformaciones y arrugas provocadas por el reentelado.

Se ha eliminado la suciedad adherida con aspirador de baja potencia y brochas suaves.

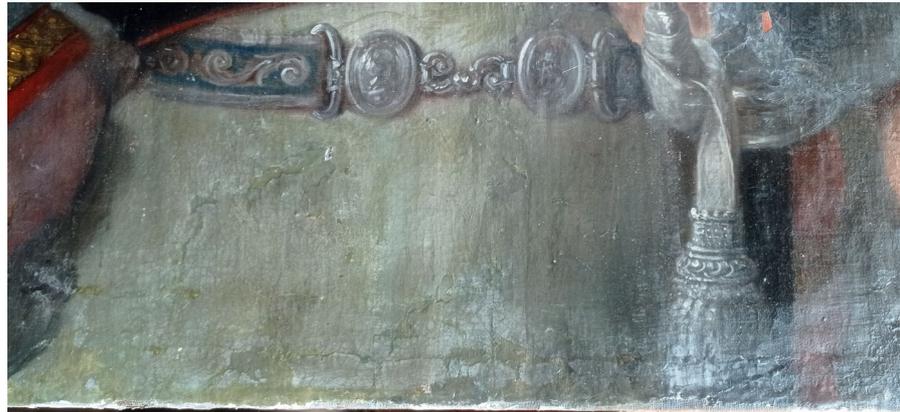
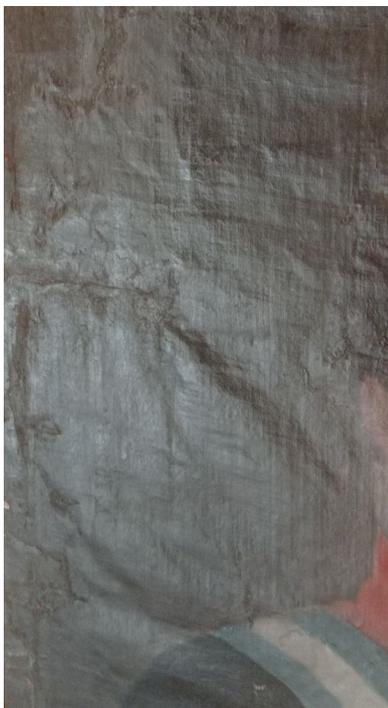
El estado de conservación de la obra presenta importantes alteraciones debido restauración muy agresiva.

Por un lado, encontramos abrasiones importantes debido a una limpieza excesiva y zonas donde se ha perdido parte de la capa pictórica.

Por otro lado hay abundantes repintes que no solamente cubren la zona dañada o perdida, sino que tapan una gran cantidad de pintura original alterando la percepción cromática de la obra.

Repintes y pérdidas

La eliminación de la capa de barniz oxidada y de los repintes de toda la superficie se hace previa determinación de los test de solubilidad.

Después de dejar evaporar los disolventes durante un tiempo prudencial se procede a la eliminación de los repintes más resistentes, esto se realiza a punta de bisturí, tras esta fase se procede al estucado con estuco tradicional, una vez nivelados se procede al barnizado y a la reintegración cromática.

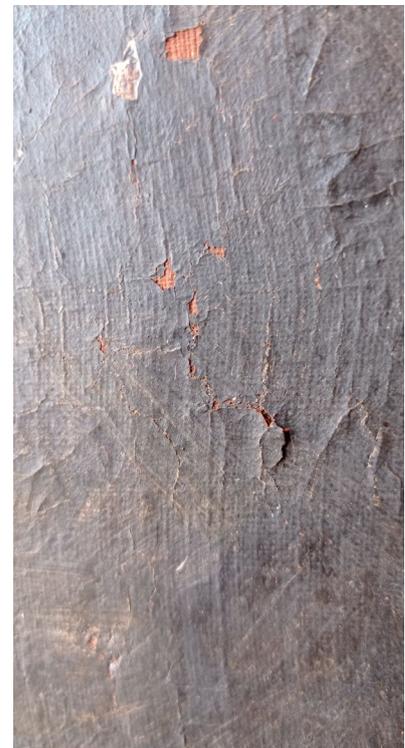
Encontramos numerosas zonas en las que la película pictórica no se encuentra adherida al soporte, estas áreas son principalmente donde los repintes son más gruesos los cuales provocan el levantamiento de las zonas colindantes.

Se observa arrugas en la tela lo que provoca abombamientos y levantamientos en la capa pictórica.

Pérdidas de color, deformaciones, levantamientos

Esta protección se lleva a cabo con papel japonés y cola de conejo con una proporción 1/8, aplicada en caliente.

Por el anverso se lleva cabo la adhesión de la capa pictórica y los repintes, mediante espátula térmica se hace incidencia en zonas que muestran un mayor riesgo de desprendimiento, reactivando con humedad la cola orgánica que se ha aplicado en la protección de la película pictórica.

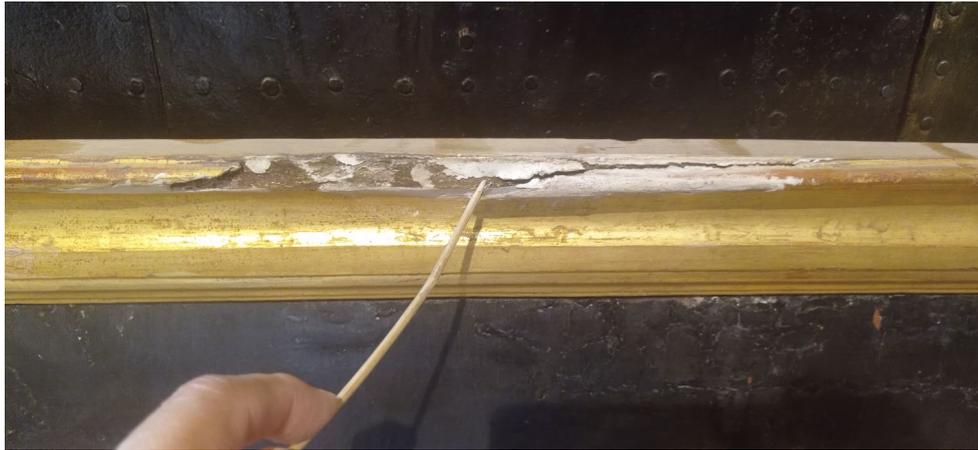
Nos encontramos ante un marco dorado de la misma época que el lienzo, de madera de pino, su estado de conservación en cuanto a estructura es bueno no presentando grandes pérdidas de volumen estructural. El marco es de mayor tamaño que el bastidor, lo más probable es que no sea el suyo

Roturas y falta de volumen

Sentado de aparejo y dorado con primal ac33, estucado de lagunas con sulfato cálcico y cola animal.

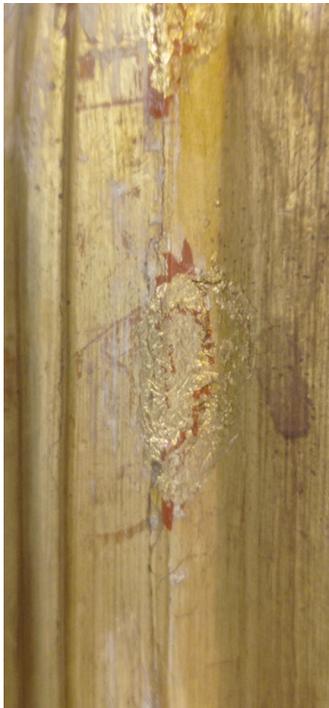
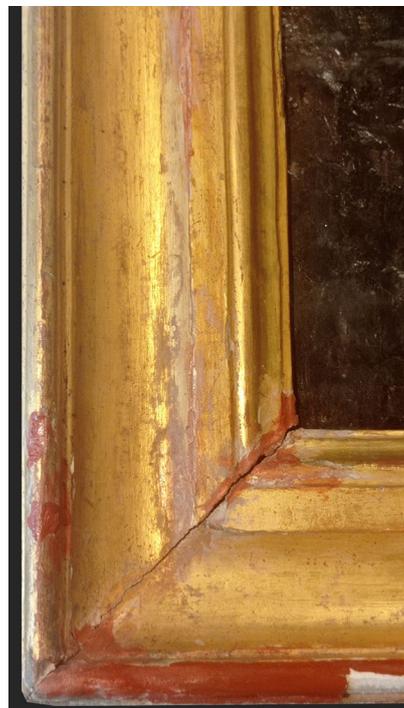
Las patologías que se observan, además de la suciedad superficial son levantamientos de la capa de dorado, perdidas parciales de aparejo y dorado, arañazos, numerosos repintes de purpurina y pan de oro falso.

Pérdida de aparejo, levantamientos y pérdida de volumen.
