Proceso de Restauración de dos planos del Palacio de Lorenzana, Universidad Toledo. Ignacio Haan, 1792

Dra. María Dolores Díaz de Miranda Macías, o.s.b.
Fundación Casa Ducal de Medinaceli.

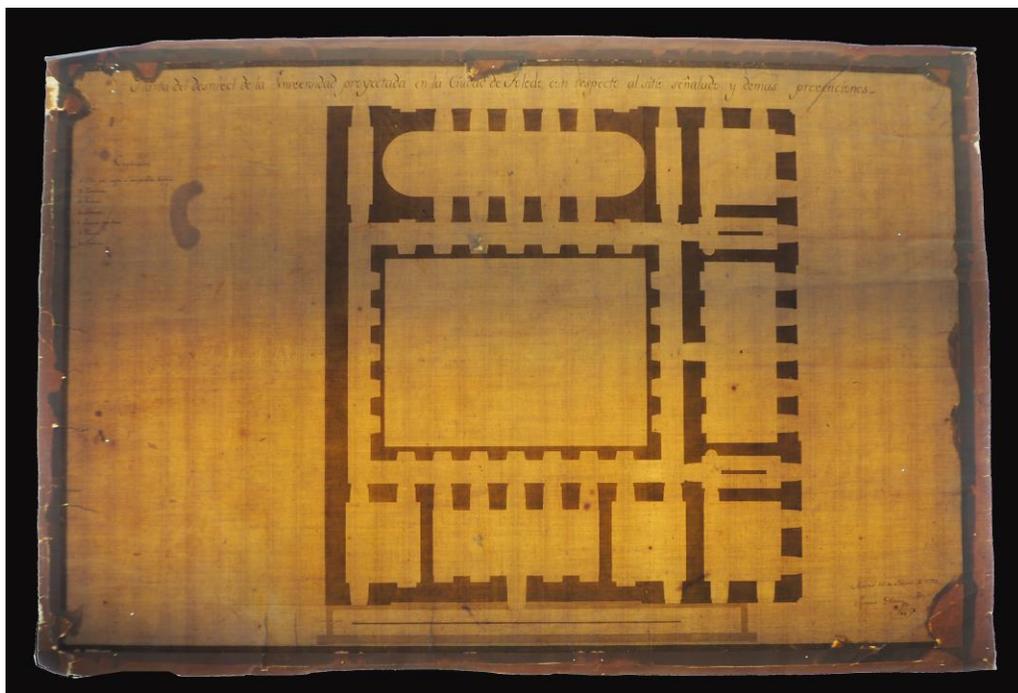
Imagen tomada con luz transmitida, se aprecia los rebordes de papel Kraft cubriendo las lagunas del plano

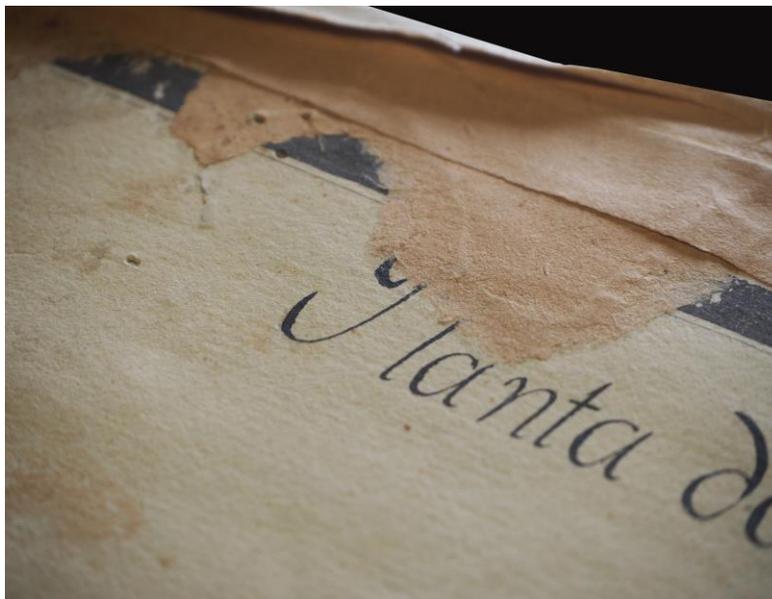
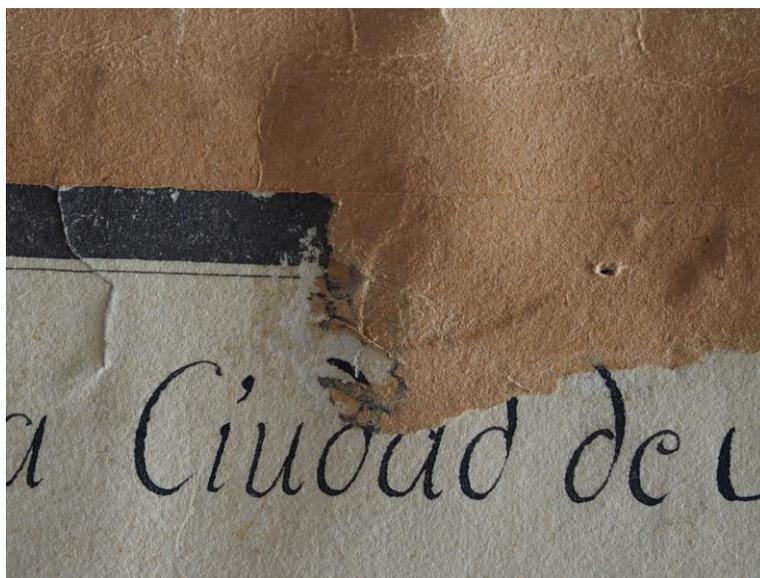
Imágenes del papel Kraft solucionando las lagunas y desgarros del papel original. También se puede ver manchas producidas por el adhesivo proteico, por humedad y por el uso

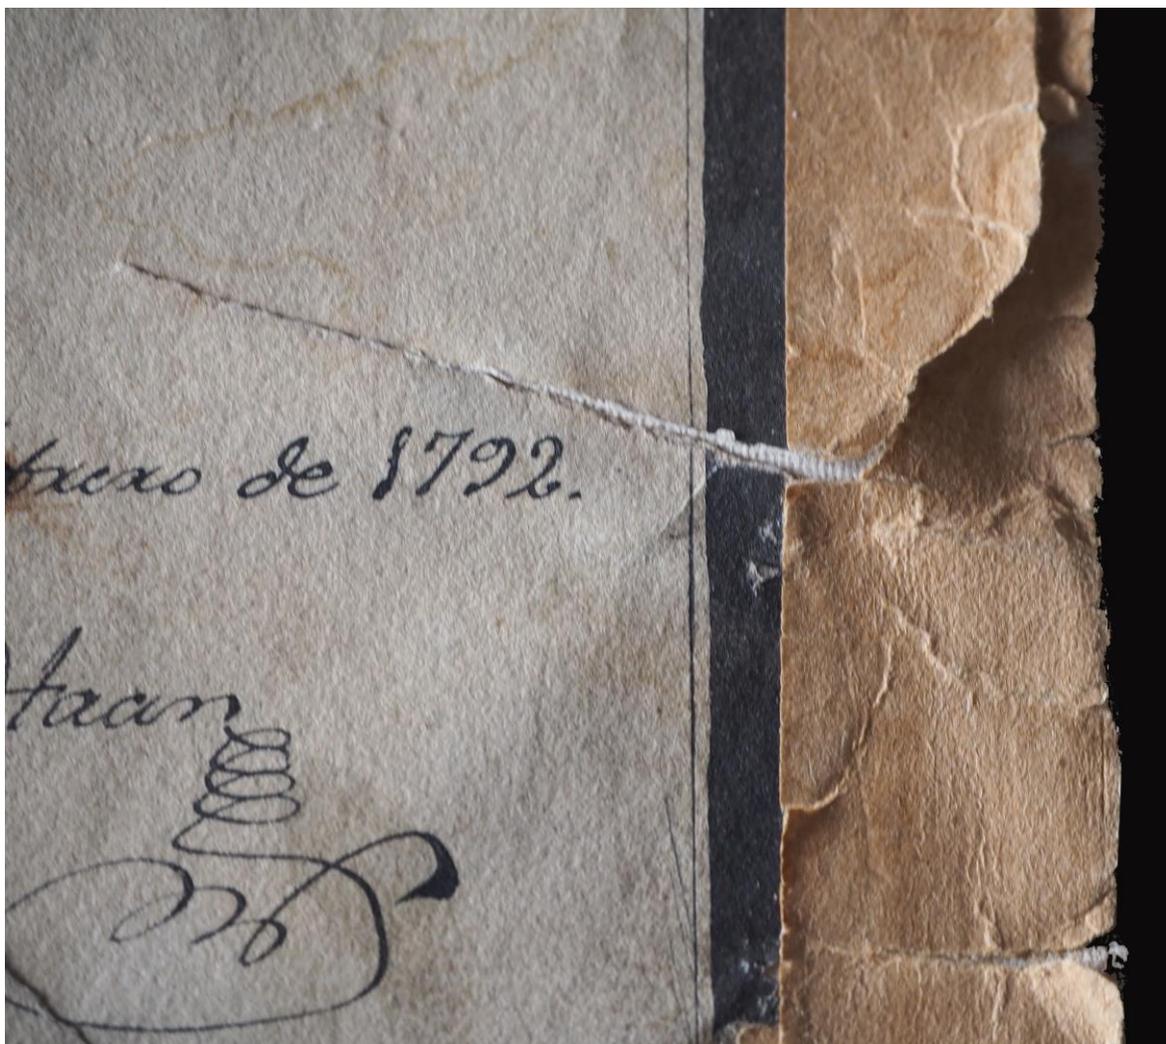
Detalle de desgarros

- La eliminación de pliegues y arrugas del papel por medio de tensado y alisado de la superficie bajo peso entre secantes.
- La solución de desgarros con papel japon Sekishu medio (19 gr./m²) adherido con almidón por el reverso del plano.

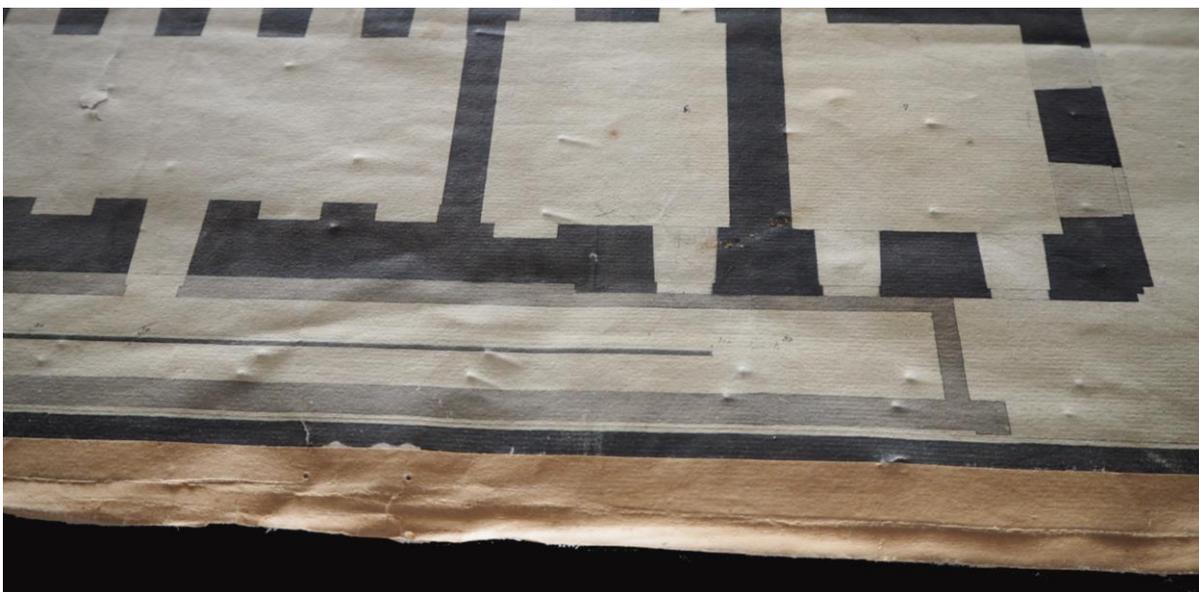
En el borde inferior del plano del desnivel hay numerosas marcas dejadas por los clavos que fijarían la obra a un soporte de emarcación. En el perímetro externo de ambos planos encontramos numerosos agujeros de perforación que atraviesan el papel Kraft, el papel del plano y la tela, lo que nos hace pensar en que estuvo fijo a otro soporte antes de ser enmarcado. También hay pequeños agujeros de perforación dentro de los propios planos hechos durante la ejecución de su trazado, alguno de ellos corresponden a las marcas dejadas por un compás.

Marcas dejadas por los clavos de la enmarcación

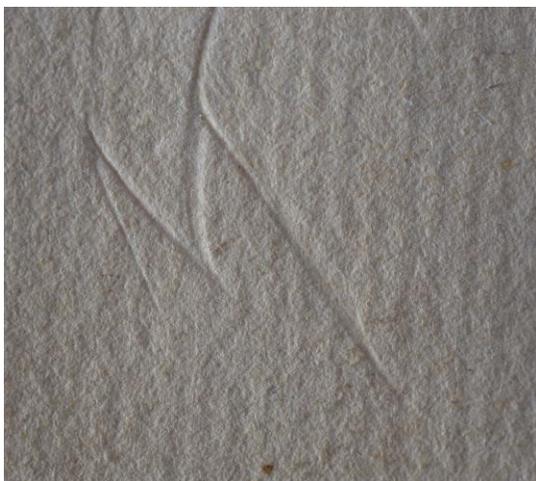
Detalle de la huella dejada tras escribir en un papel puesto encima del plano

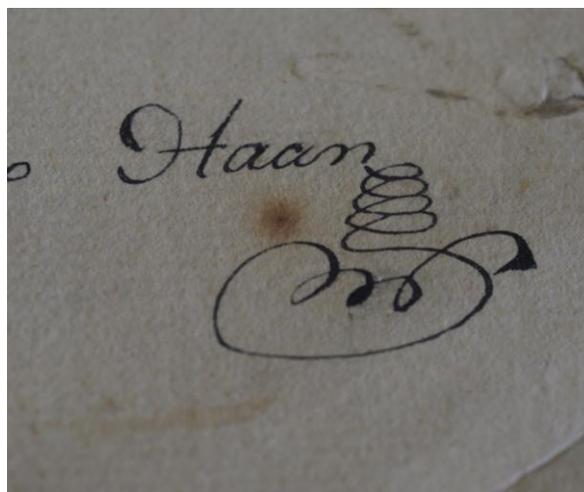
El papel presenta suciedad general, manchas de tinta, de humedad y de diverso origen. Lo más destacable son las manchas por foxing, moteado circular de coloración marrón cuya intensidad del color va disminuyendo de dentro hacia fuera. Estas manchas se alojan especialmente en la tela, aunque alguna de ellas atraviesa el papel, por lo que deducimos que la causa que las produjo no se origina directamente en el papel.

Mancha de foxing

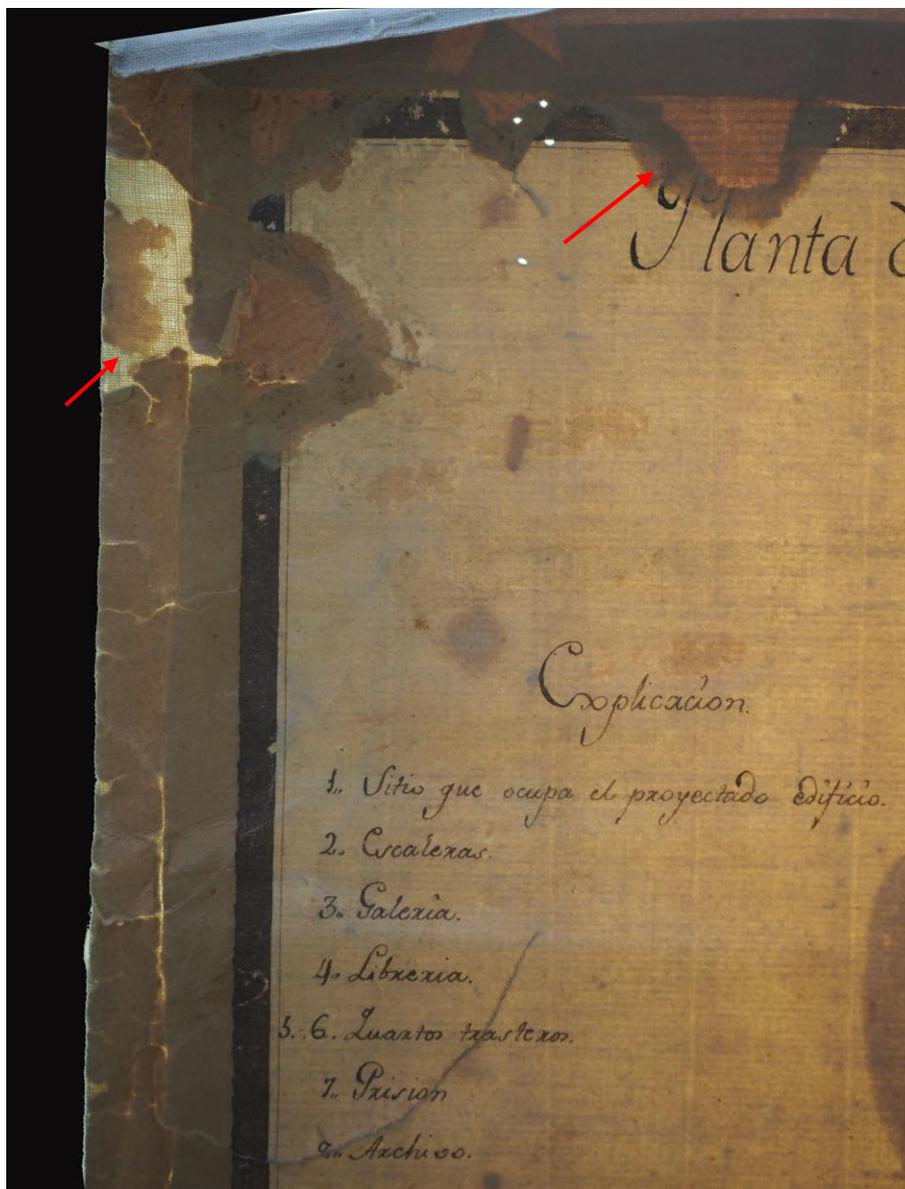
Detalle en el que se aprecia la pestaña de papel Kraft que monta sobre el soporte original de los planos, ocultando en ocasiones los trazos del texto manuscrito, los desgarros, grietas, zonas perdidas y agujeros de perforación que nos indican que el plano se estuvo fijado a otro soporte.

- La eliminación total de los injertos y el papel Kraf de los bordes y desentelado. Para ello, después de la limpieza en seco se introdujeron los planos en cámara de humidificación. La tela del plano de la planta principal se pudo separar por tracción mecánica, sin embargo al plano del desnivel fue necesario aportarle por el reverso más humedad por medio de humectación directa, con una esponja.

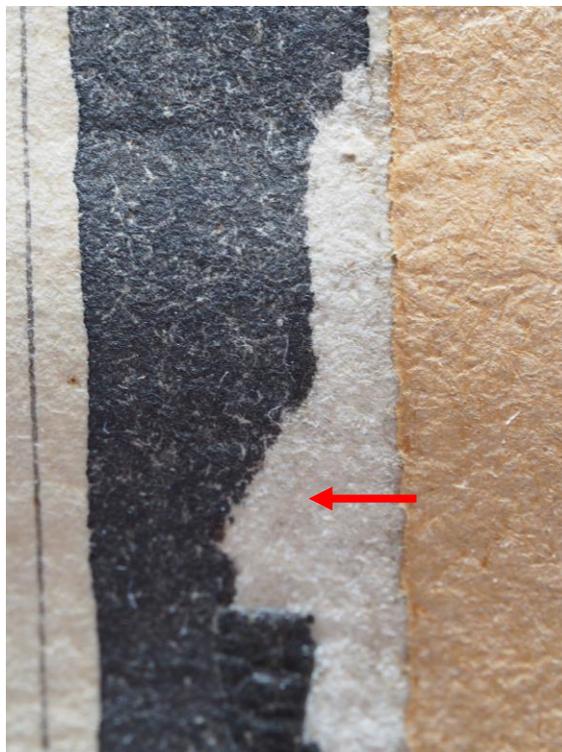
Detalle de zonas de tinta perdidas en los márgenes del plano

- La reintegración de las lagunas gráfica del enmarcamiento de los planos con lapicero acuarelables.

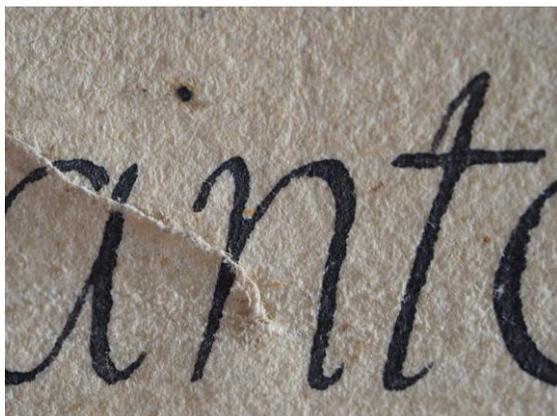
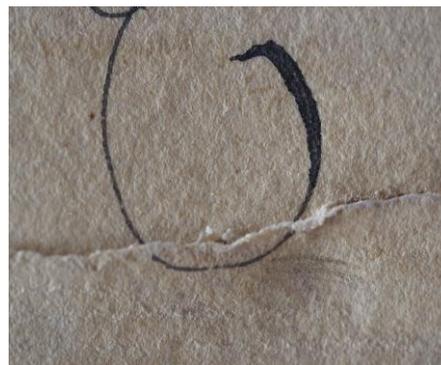
Desgarros que afectan la integridad de los textos manuscritos

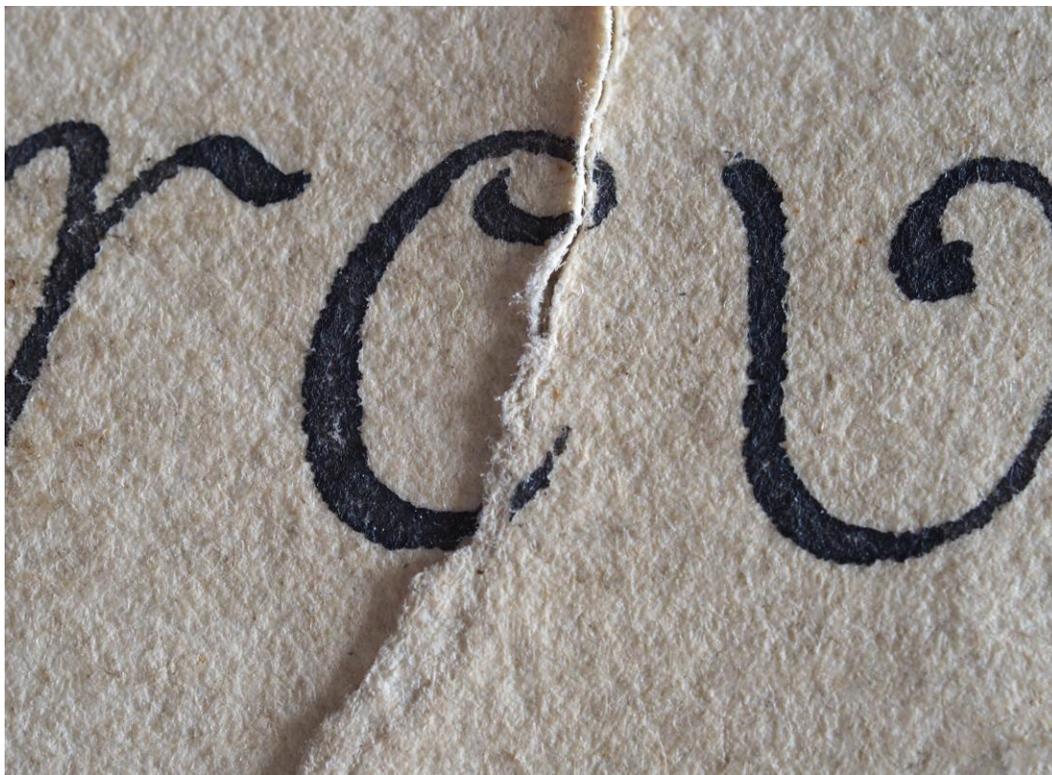
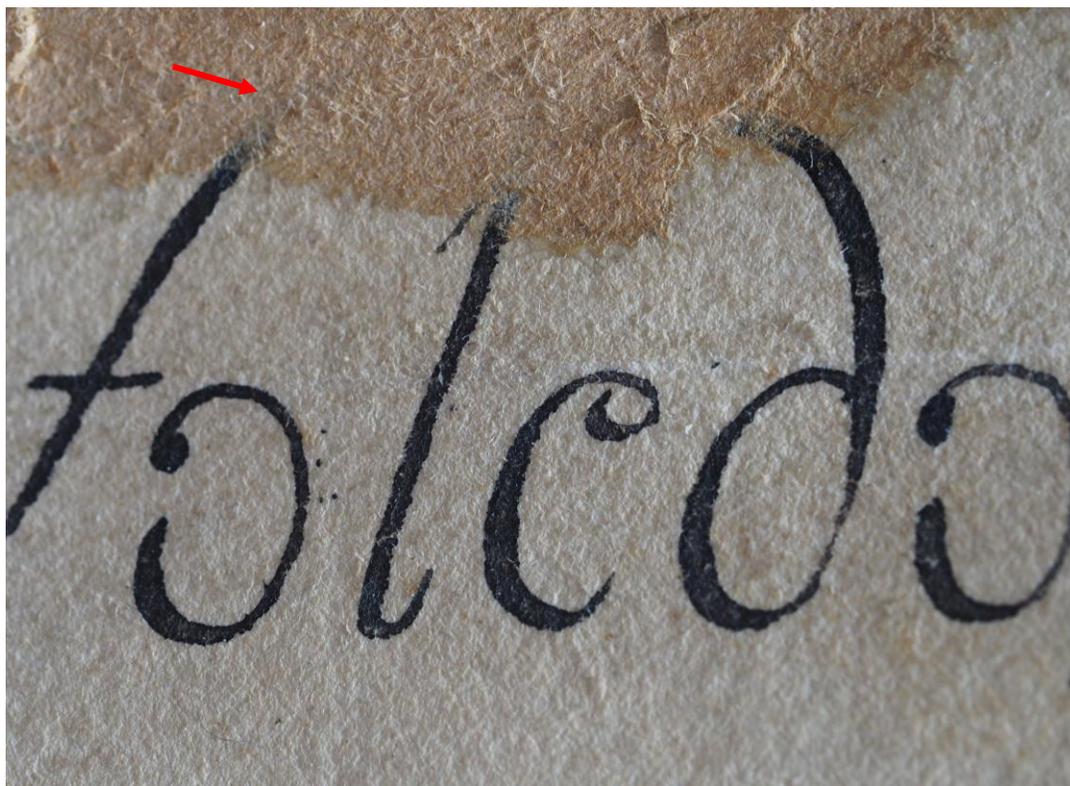
Detalle de texto manuscrito ocultado por las pestañas del papel Kraft adherido

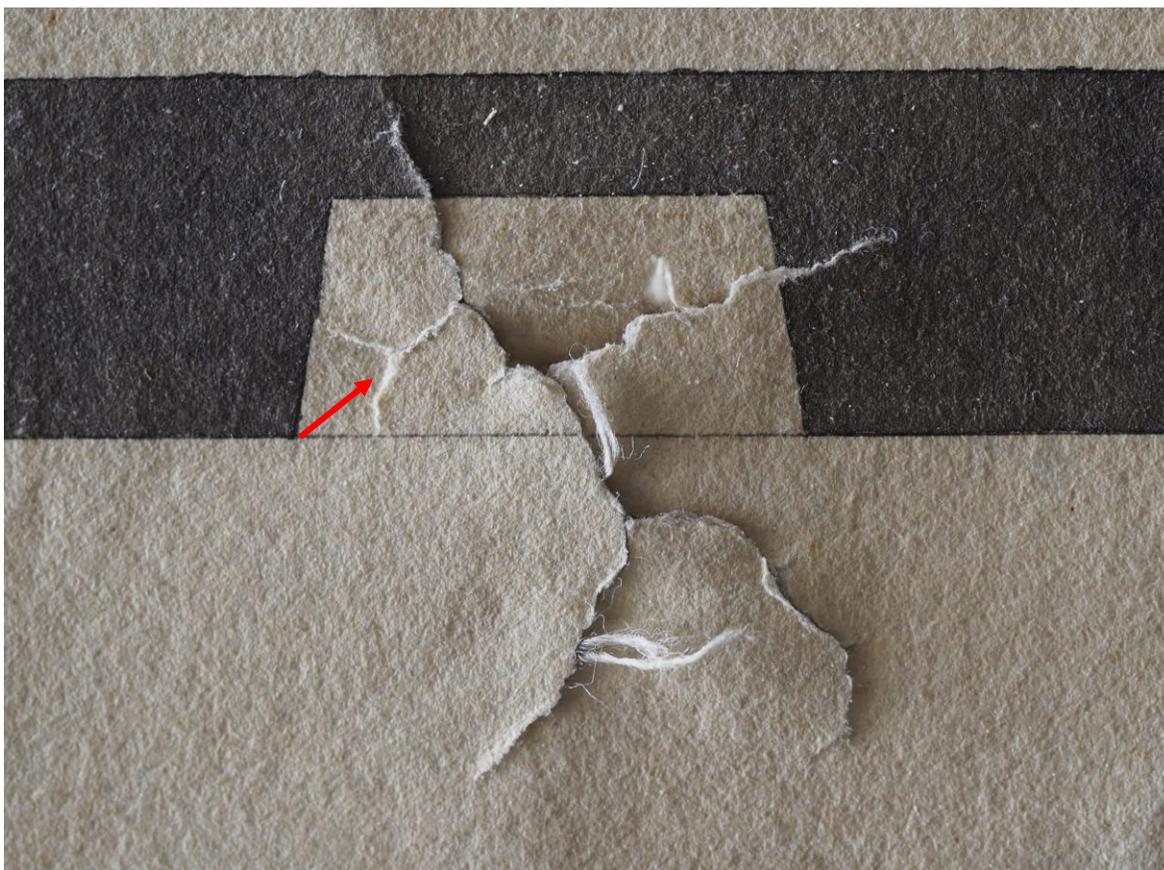
Detalles de una rotura y agujeros de perforaciones del papel

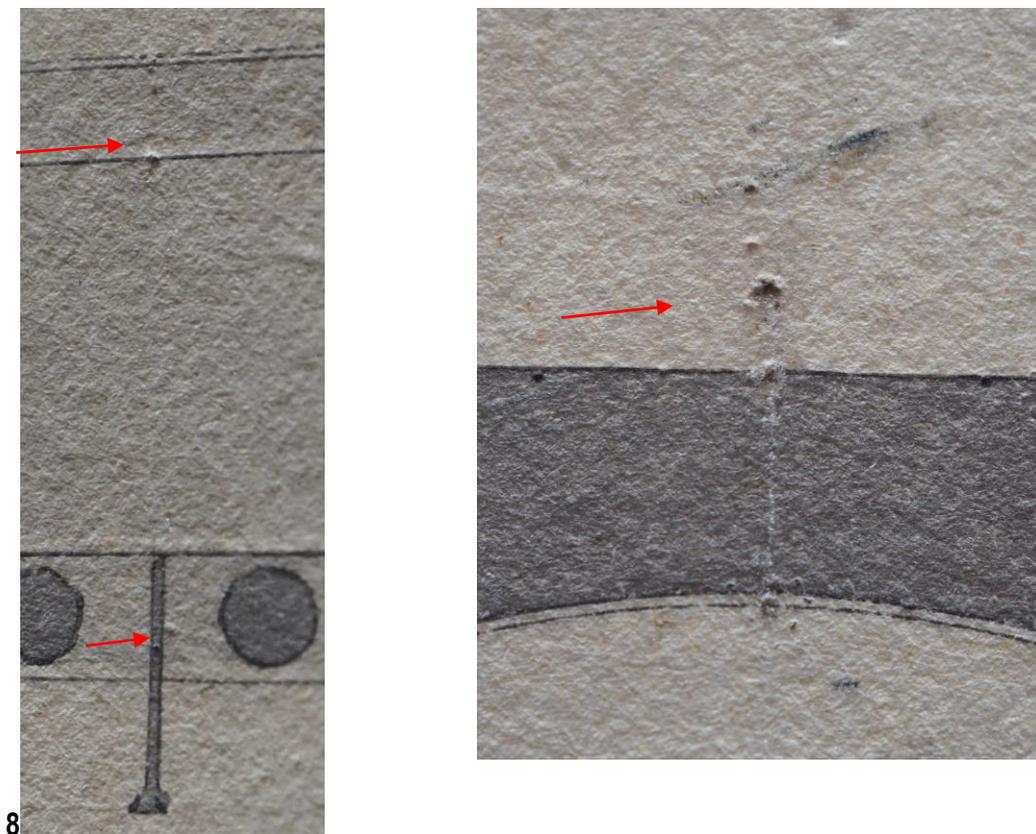
Agujeros hechos durante la ejecución de los planos

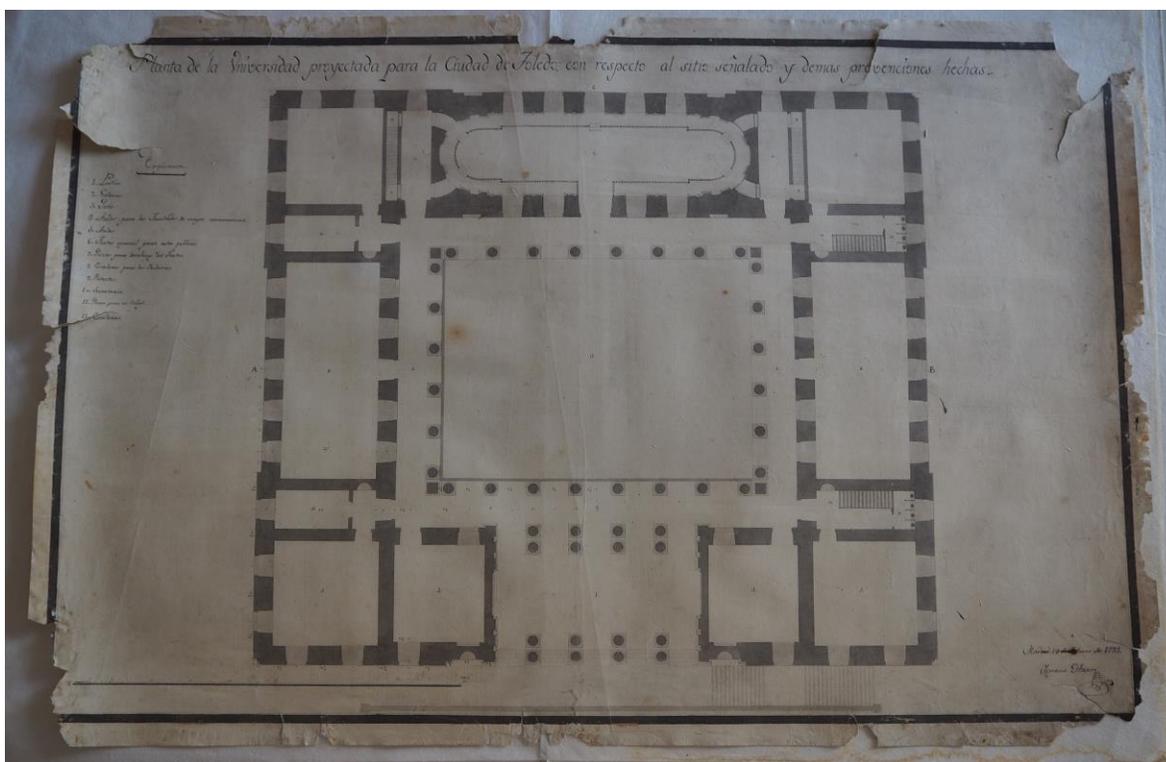
En esta fotografía aprecian los desgarros y lagunas del papel

- La solución de las zonas perdidas con injertos de papel japon formado por la unión de papel Sekishu medio y Sekishu grueso (34 gr./m²), adheridos con almidón. Este papel japonés se tiñó por baño con pinturas acrílicas a fin de que su tonalidad armonizará con la del papel de los planos.

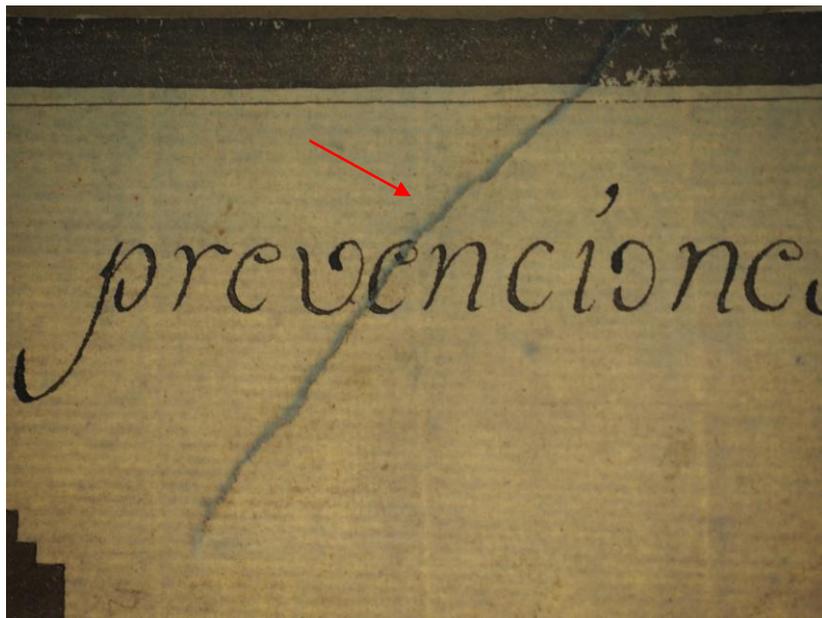
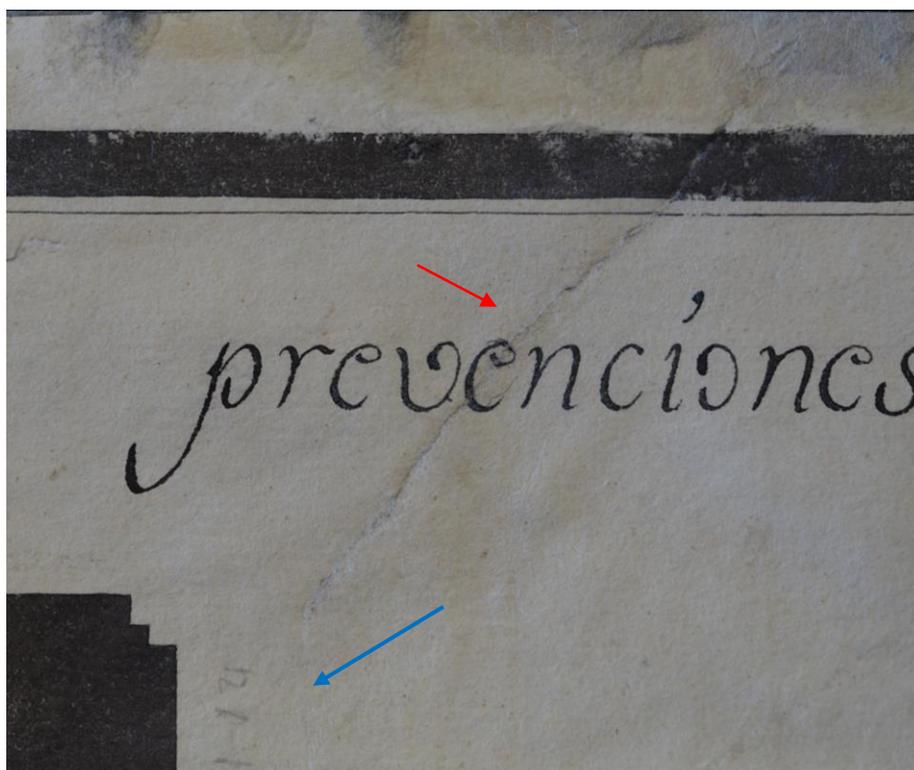
Antes de restaurar se ve como montan entre sí los bordes del desgarró. Después de restaurar se muestra la corrección de esta unión.
