**FABRICACIÓN DE INSTRUMENTAL QUIRÚRGICO**

Trabajo publicado en el "Monasterio de Artillería,  
por D. Mario Soto, Comandante de Artillería, Jefe  
de los Laboratorios de esta Fábrica.

Toledo 1 de Diciembre de 1923.

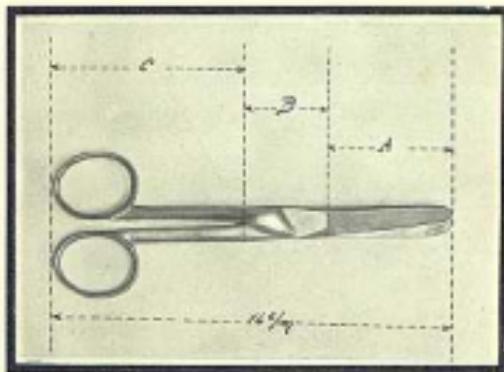
Figure 1.<sup>a</sup>

La figura 1.<sup>a</sup> es una reproducción fotográfica del modelo, o sea de una tijera recta de 14 centímetros, procedente de la Casa Collin.

Atendiendo al punto de vista de su trabajo mecánico, puede considerarse a la tijera dividida en las tres zonas siguientes:

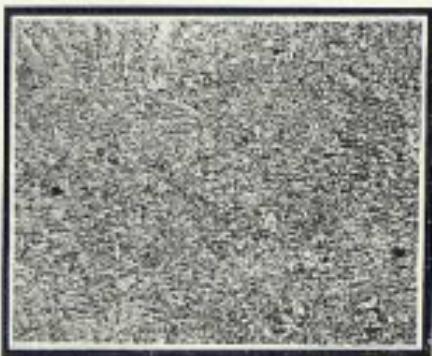
Figure 3."

*Figura 3.\**—Es pequeña la variación de estructura que se aprecia con el microscopio, y únicamente haciendo un recorrido de toda la muestra con la platina del aparato se observa un aumento del área ocupada por la troostita.

Como la troostita es más blanda que la martensita, está justificada la disminución de dureza que se aprecia. Además, esta pérdida de dureza, sin cambio sensuado de estructura, debió haber sufrido la tijera un reverendo de intensidad media.

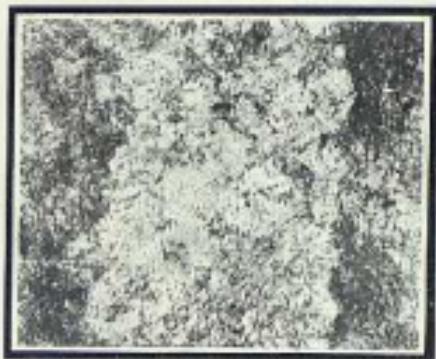
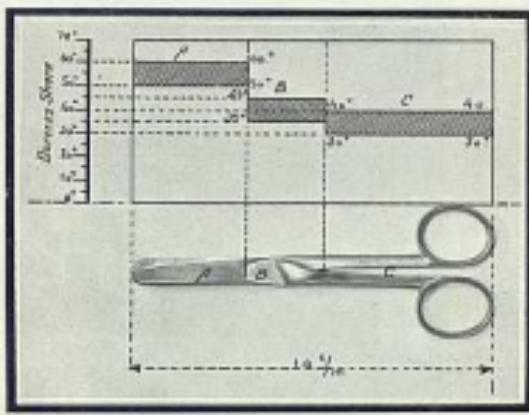
Figure 6-A

Con diversos lotes de tijeras de reputadas marcas se hicieron ensayos de dureza para determinar entre qué límites están comprendidas en las tijeras de maza, las durezas de los tres regímenes en que hemos considerado dividido el modelo, siendo el resultado de nuestras experiencias, el que a continuación se expone y gráficamente se representa en la figura 6.\*

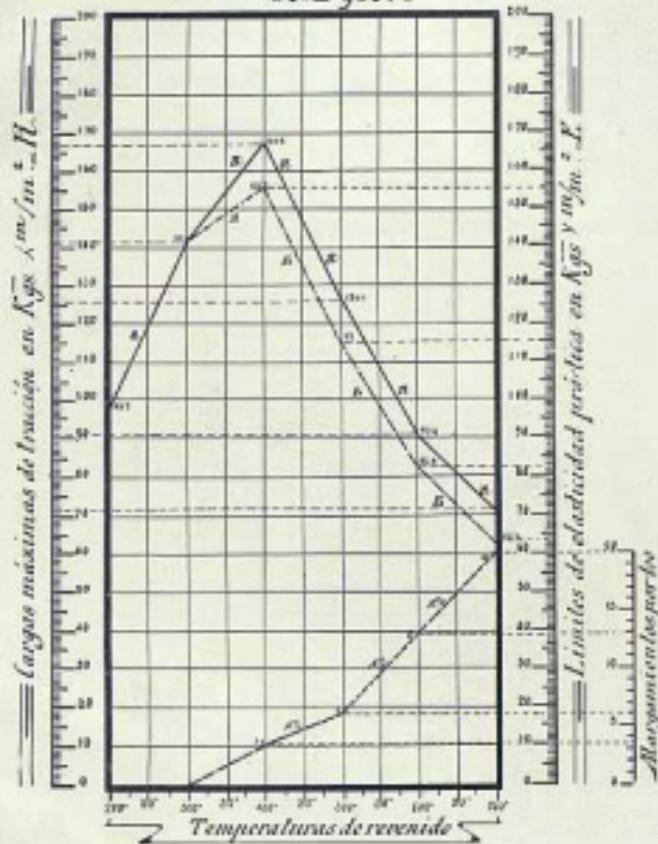
Figura II.

El gráfico de la *figura 11*, deducido de las experiencias ejecutadas en nuestro Laboratorio, pone de manifiesto las cargas máximas de tracción (R), límites de elasticidad práctica (E) y alargamientos por ciento (A), del material empleado.

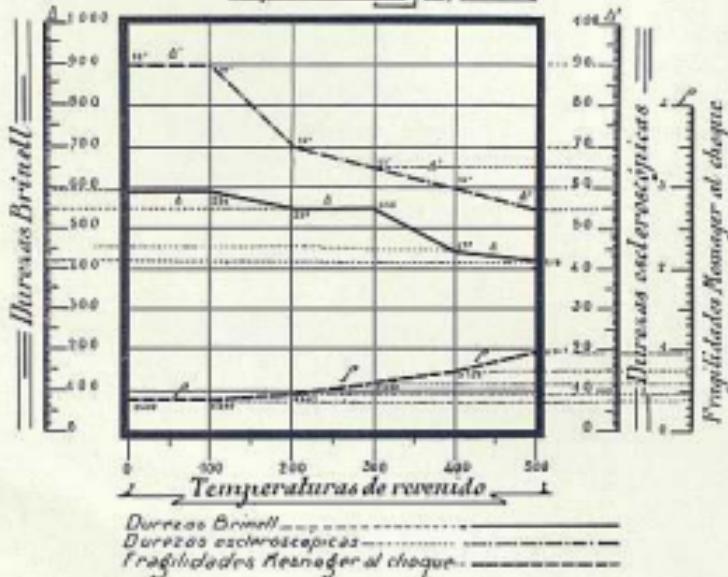
FIGURA 16.

**ACERO JONAS COLVER PARA BISTURIOS**  
**ESTUDIO DE REVENIDOS**

*Templado a 775° en agua y revenido*

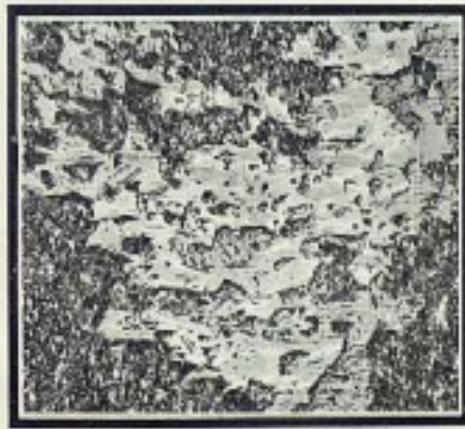
Figure 22.

Medidas las durezas en la pinza, fué ésta recocida en uno de los hornos eléctricos del Laboratorio, y después de convenientemente pulida y atacada por una solución plírica, se la llevó al microscopio, obteniéndose la microfotográfica de la figura 22.

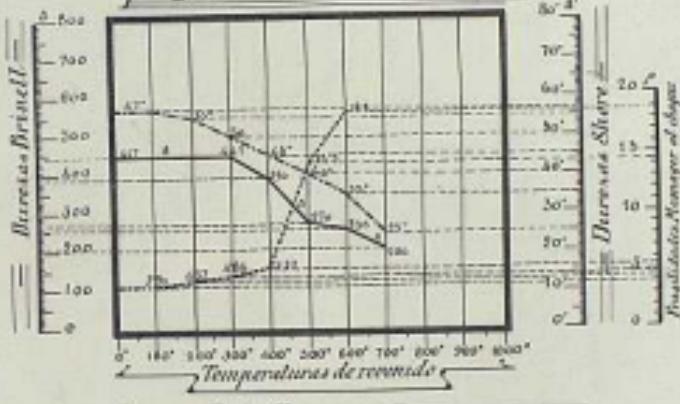
FIGURA 15.

## ACERO AL NIQUEL DE TRUBIA

*Templado a 800° en aceite y revenido*

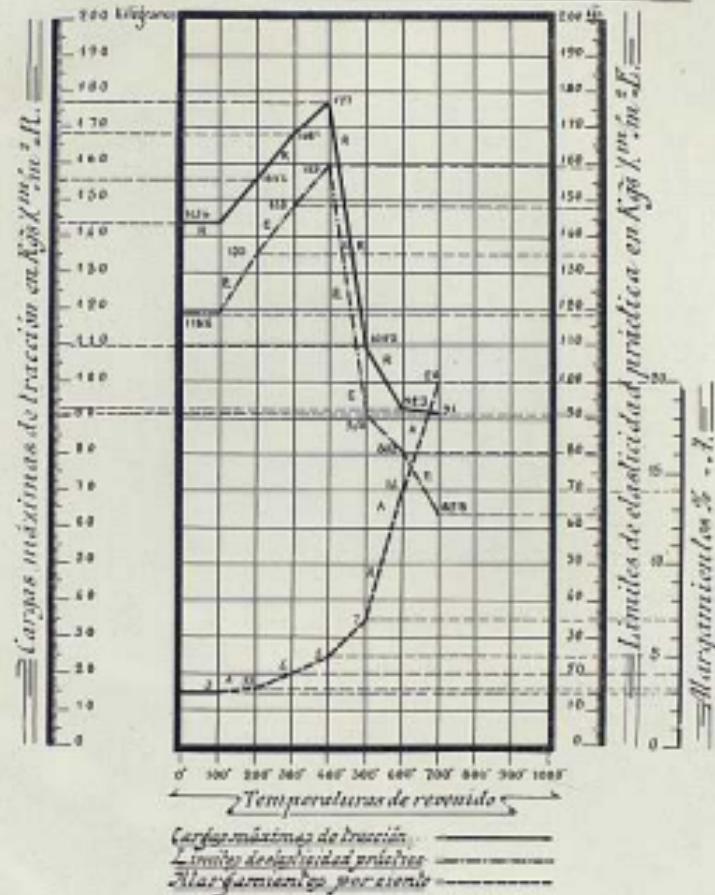
FIGURA 15.

# ACERO AL NIQUEL DE TRUBIA

*Templado a 800° en aceite y revenido.*
