1. SITUACIÓN

CALLE DE SAN TORCUATO
PARCELA CATASTRAL 2323014

VALORACIÓN FINAL ■ INTEGRAL □ PARCIAL □ AMBIENTAL

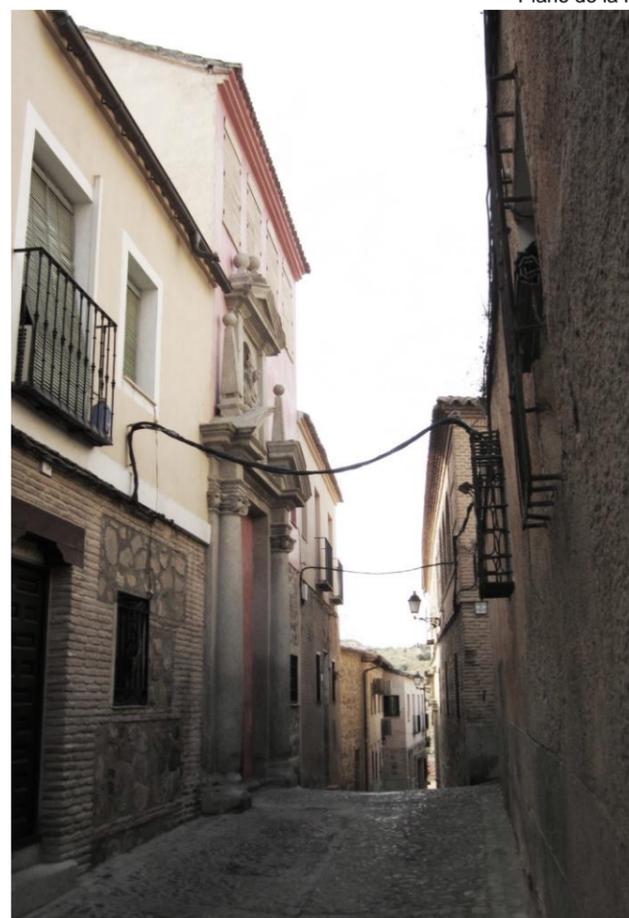
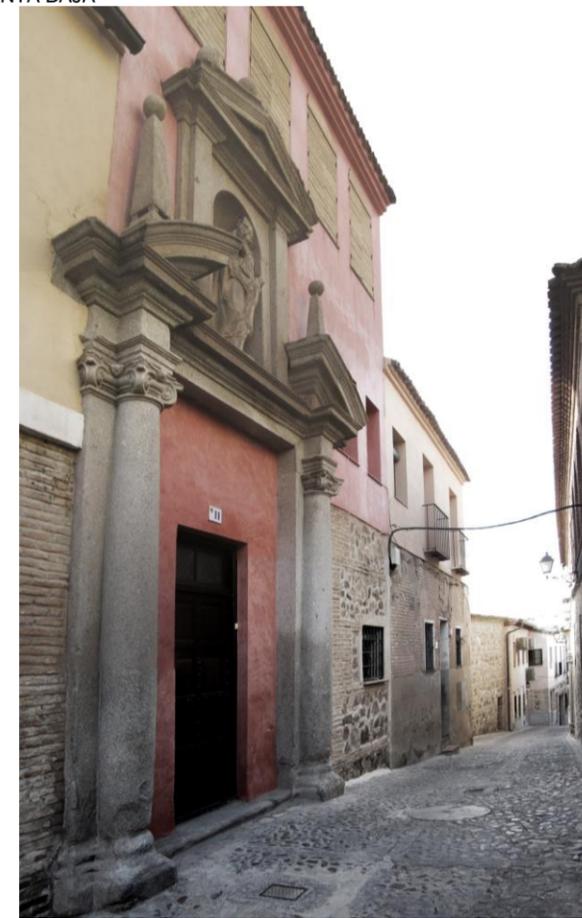
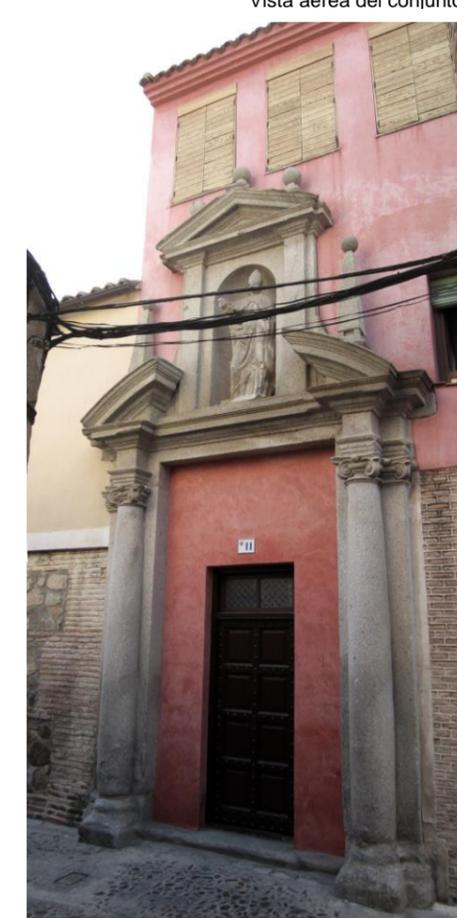
VISTAS DE LA PORTADA DESDE LA CALLE SAN TORCUATO

3.1. TIPOLOGIA La portada es trazada por Jorge Manuel Theotocopuli en 1618.
3.2. DESCRIPCION Sólo queda en pie la portada. El cuerpo bajo queda configurado mediante un vano adintelado enmarcado por dos columnas de frente liso y capiteles jónicos con sus correspondientes contrapilastras del mismo orden. El convento y la iglesia desaparecieron en 1870.
3.3. CONSTRUCCION Portada construida en piedra berroqueña.
