NOTA TÉCNICA SOBRE LAS LABORES A REALIZAR PARA LA CONSERVACIÓN DEL TEATRO ROMANO DE TOLEDO

Esta nota se redacta, a solicitud de KERKIDE, S.L. para permitir comenzar las labores de intervención en el Circo Romano de Toledo y responde a la visita realizada por personal técnico de la Cátedra UNESCO de Patrimonio, de la Universidad Politécnica de Madrid, el día 29 de agosto del 2011.

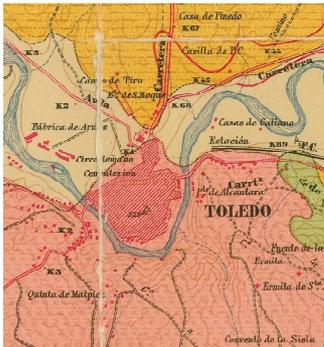
Geología del entorno. En salmón el estrato cristalino del que procede la piedra del circo.

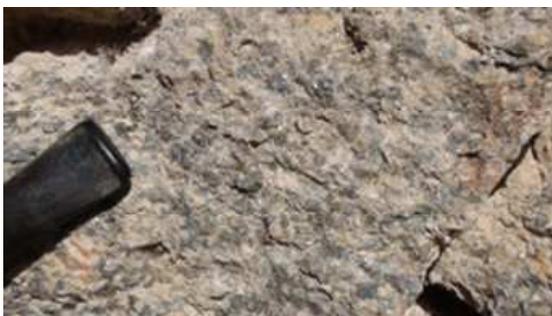
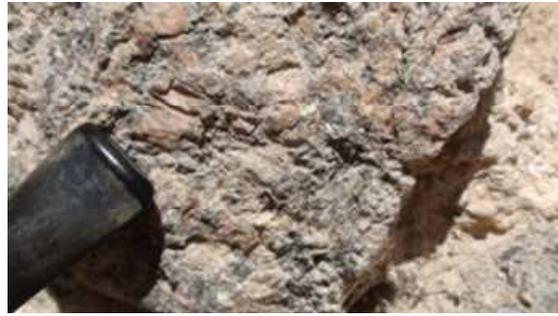
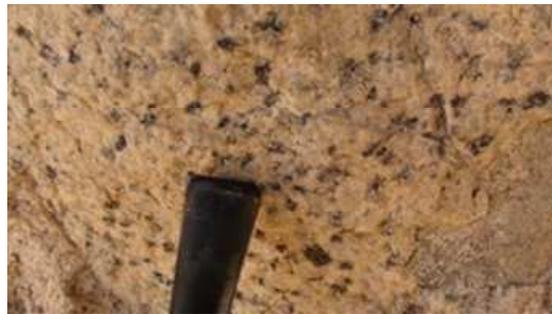
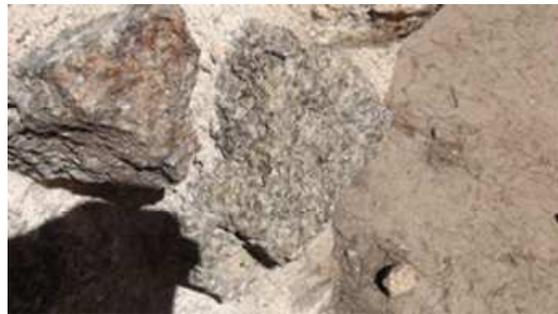
Los fragmentos de roca local pertenecen a granitoides y migmatitas del complejo anatéctico de Toledo.

El aglomerante de cal aparece como un mortero cuyo árido es heterométrico y poligénico, presentando un índice moderado de redondeamiento, más evidente en los clastos de mayor tamaño que llegan a alcanzar tamaño
