Proceso de Restauración de dos planos del Palacio de Lorenzana, Universidad Toledo. Ignacio Haan, 1792

Dra. María Dolores Díaz de Miranda Macías, o.s.b.
Fundación Casa Ducal de Medinaceli.

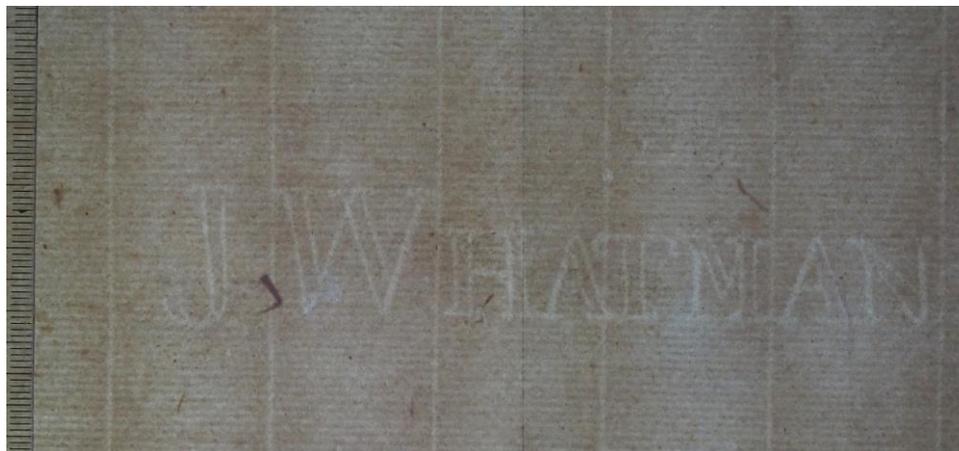
Filigrana

Las dimensiones del papel para el plano de la planta son de 618-622 x 930-935 mm y para el plano del desnivel 604-608 x 907-912 mm, el espesor oscila entre 205-250 micras. Tiene una marca de agua con la abreviatura del nombre y el apellido del papelerero: J. Whatman.

Se trata de un papel fabricado en Inglaterra por James Whatman (hijo), en el molino de Turkey ubicado en Maidstone capital de la región de Ken. Este papelerero perteneció a una de las sagas familiares de papeleros ingleses más importante de su época. Las aportaciones de James Whatman (padre) al desarrollo de la industria papelera fueron relevantes. Inventó el denominado papel vitela, que se utilizó por primera vez en 1754 el impresor William Baskerville. James Whatman (hijo) ideó unos artilugios industriales que les permitieron elaborar papeles de grandes dimensiones con una distribución muy homogénea de la pasta papelera, como lo corrobora el papel de estos planos.

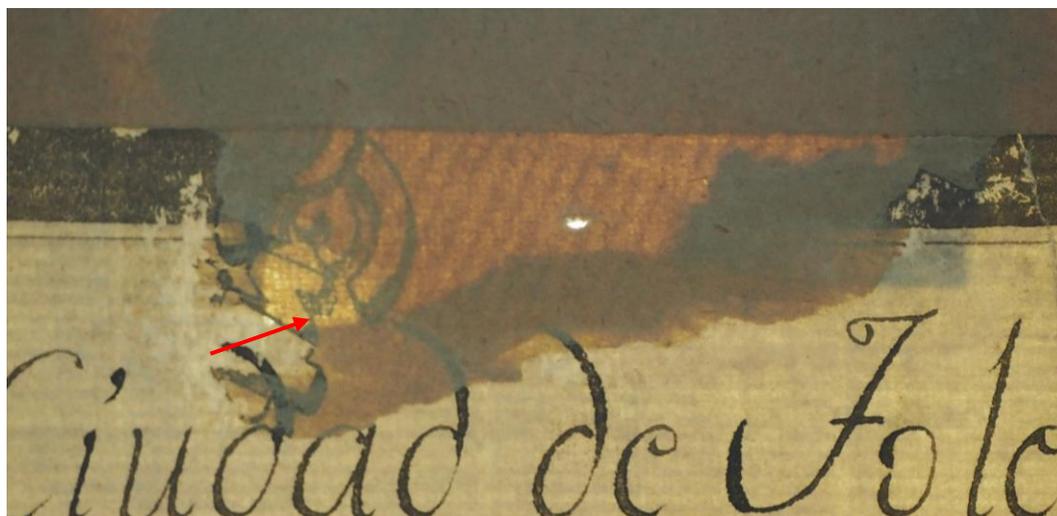
Los dos planos fueron entelados en época más reciente y cubrieron tanto el perímetro externo como las lagunas del papel original con papel Kraft. Para el primer plano este reborde es de 6 x 15 mm y para el segundo plano 7,5 x 12,1 mm. Utilizan dos tipos de papel Kraft, uno es un papel continuo y el otro verjurado. En uno de los planos se pudo comprobar que el papel verjurado es un papel reutilizado, tiene vestigios de texto impreso, que nos sitúan como extremos de datación entre finales del siglo XIX y principios del XX, probablemente sea de los años treinta. Década en la que deducimos que pudo ser entelado.

La fecha indica el texto impreso del papel Kraft

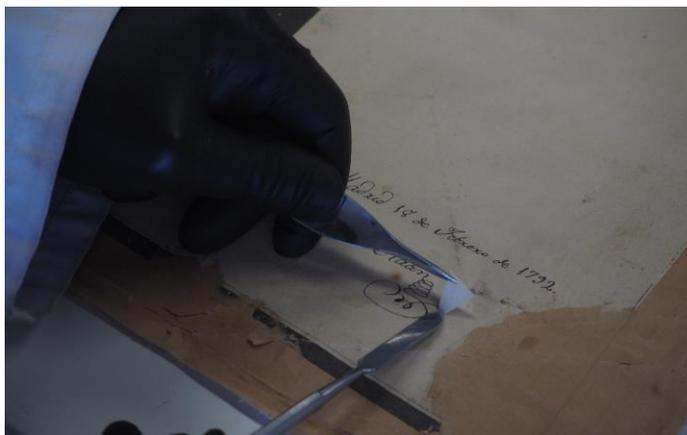
La tinta utilizada para el trazado de los planos es una tinta china color negro, no tiene componentes ferrogálicos, es negativa ante el indicador de batofenantrolina. Igual que la de los textos manuscritos: título del plano, numeraciones, especificaciones de su contenido, firma y data de la obra. Hay pequeñas anotaciones hechas con un lapicero de mina de grafito.

Determinación de las tintas con el indicador de batofenantrolina.

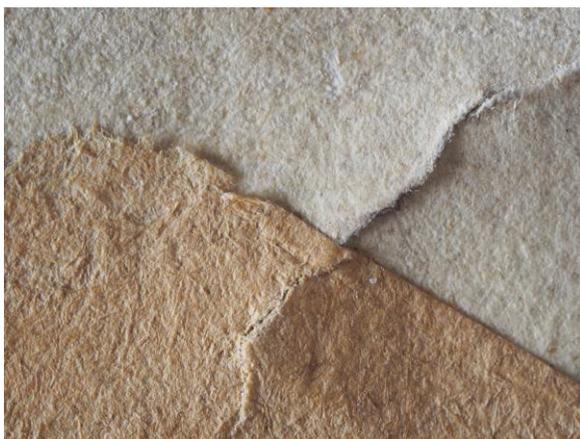
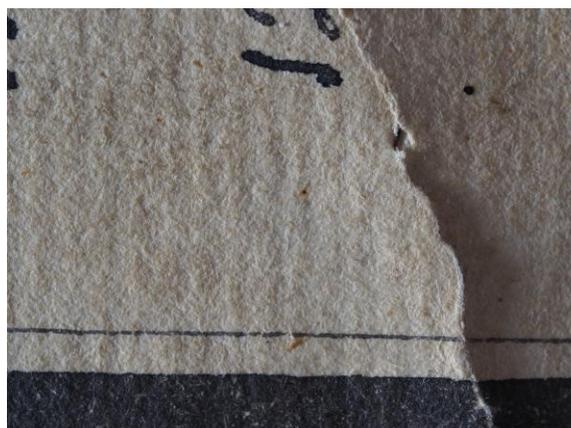
En el borde inferior del plano del desnivel hay numerosas marcas dejadas por los clavos que fijarían la obra a un soporte de emarcación. En el perímetro externo de ambos planos encontramos numerosos agujeros de perforación que atraviesan el papel Kraft, el papel del plano y la tela, lo que nos hace pensar en que estuvo fijo a otro soporte antes de ser enmarcado. También hay pequeños agujeros de perforación dentro de los propios planos hechos durante la ejecución de su trazado, alguno de ellos corresponden a las marcas dejadas por un compás.

Marcas dejadas por los clavos de la enmarcación

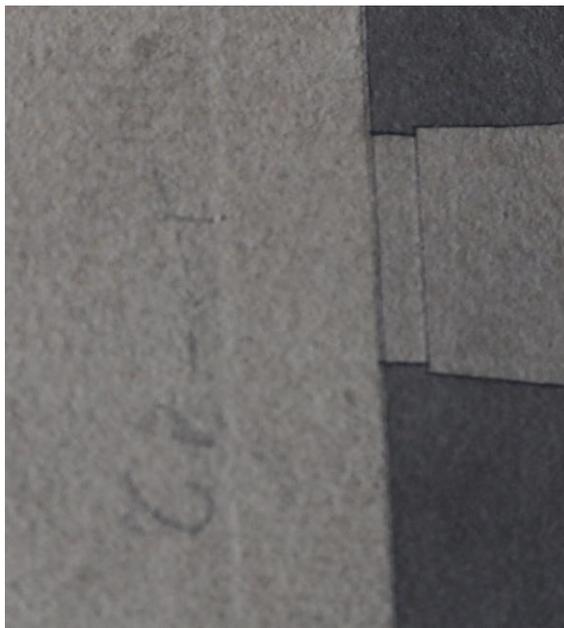
Notaciones hechas con lapicero de grafito

La intensidad de esta limpieza se supeditó a la porosidad del papel y muy particularmente a la conservación de las notas hechas con lapicero de mina de grafito, las cuales son muy sensible a cualquier tipo de medio mecánico que produzca sobre su superficie una mínima abrasión.

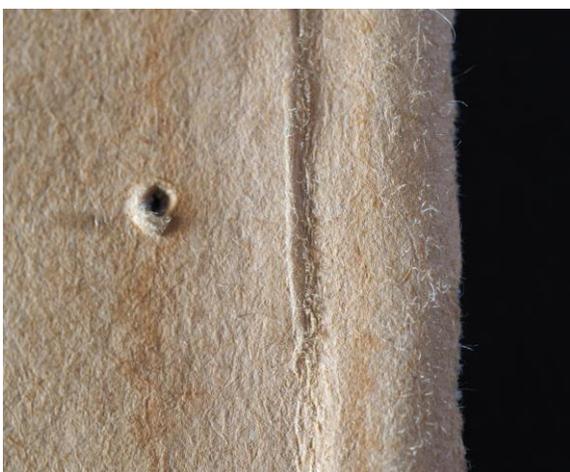
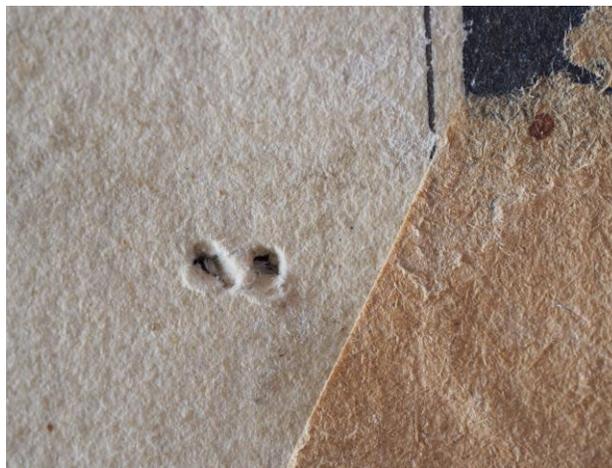
Agujeros hechos durante la ejecución de los planos

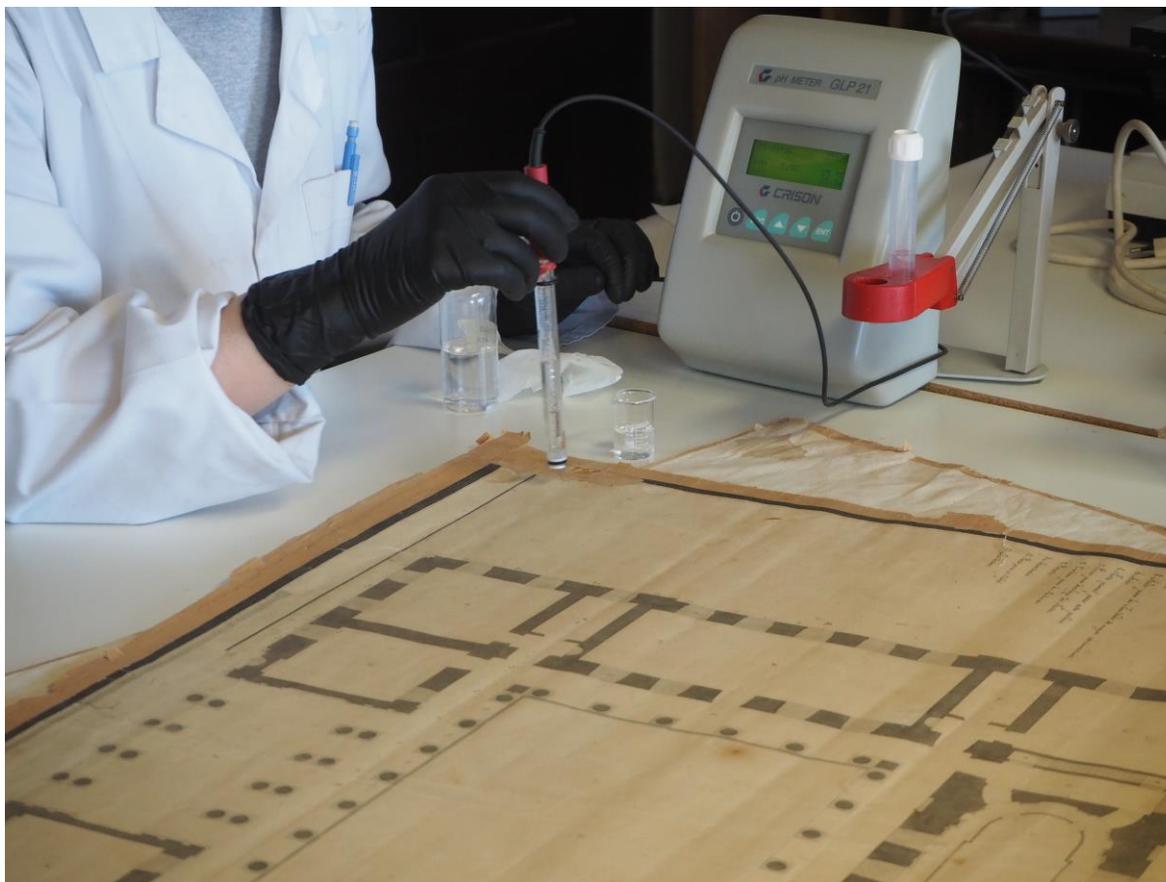
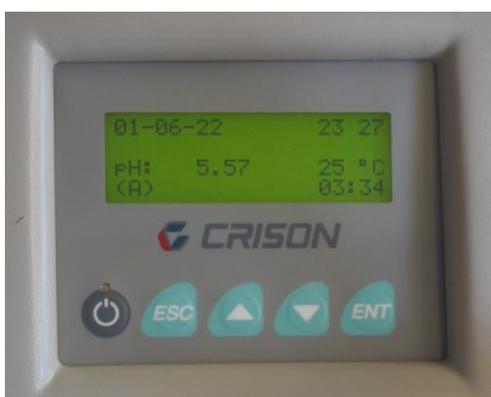
Mediciones de la acidimetría del papel de los planos, el papel de los injertos y de la tela, con un peachímetro de membrana plana,

Las fibras celulósicas son de origen natural, viran al color rojo vinoso ante el reactivo de Herzberg. Los adhesivos utilizados, para la unión del papel Kraft y la tela fueron, como hemos comentado anteriormente, almidón y una cola de origen animal, gelatina. Las tintas no tienen en su composición Fe^{++} y son tanto estables al agua como a una disolución de hidróxido cálcico. La acidimetría del papel oscila entre 5,34 y 5,57 para el plano de la planta principal y 5,31-5,34 para el del desnivel. El papel Kraft del primero es de 4,93 y de 3,91-4,22 para el segundo. La tela del primero tiene un pH de 5,83 y la del segundo de 4,47. Esta diferencia de pH es debida a que utilizan distintos tipos de papeles Kraft, como ya comentamos, y a que la toma del pH de la tela del primero se hizo sobre una zona en la que estaba adherido el papel del plano y la del segundo sobre una zona que tenía adherido papel Kraft.

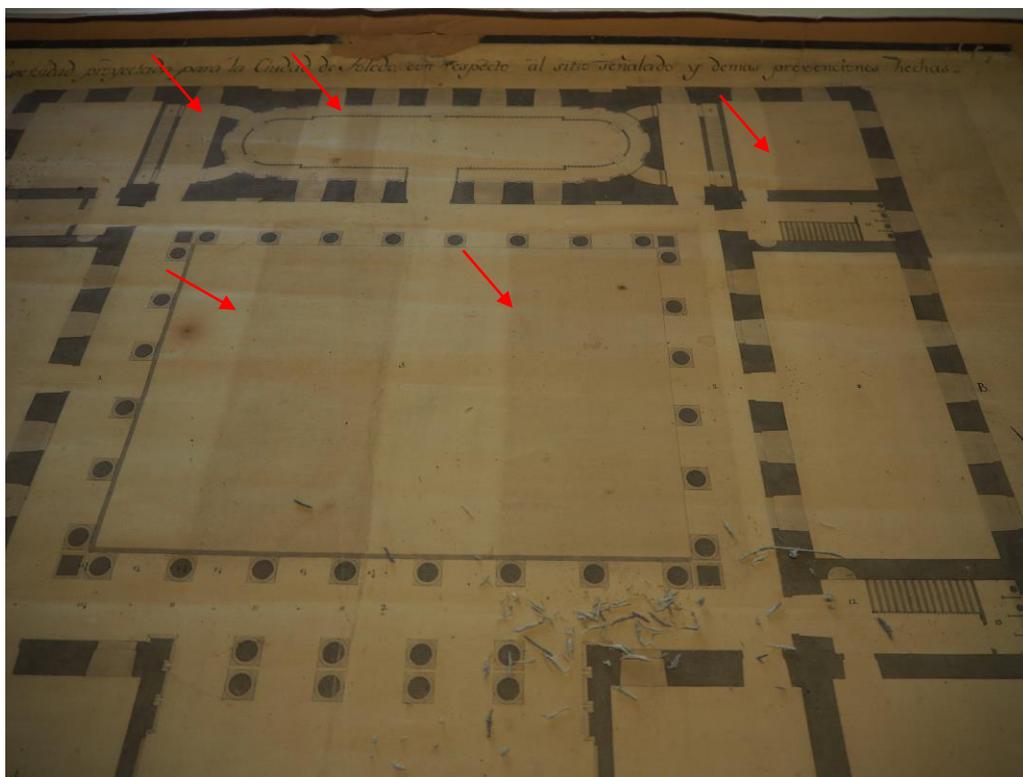
Las fechas indican las zonas del plano en la que no se ha iniciado la limpieza en seco

- La limpieza en seco de la superficie de los planos con brocha japonesa, esponja de humo y medios abrasivos no grasos (gomás de distinta constencia y textura).
