CIRCO ROMANO DE TOLEDO

PROYECTO DE ACONDICIONAMIENTO Y PUESTA EN VALOR

Toledo, enero de 2012

PROYECTO DE CONDICIONAMIENTO Y PUESTA EN VALOR DEL CIRCO ROMANO

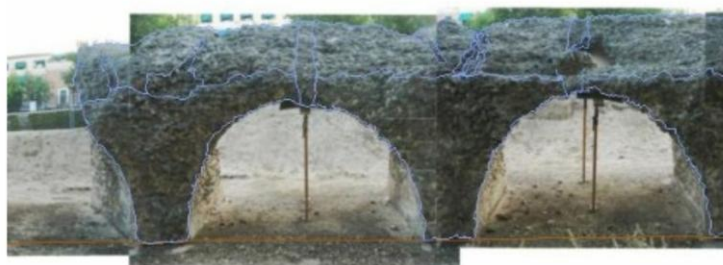
BÓVEDA 16

BÓVEDA 17

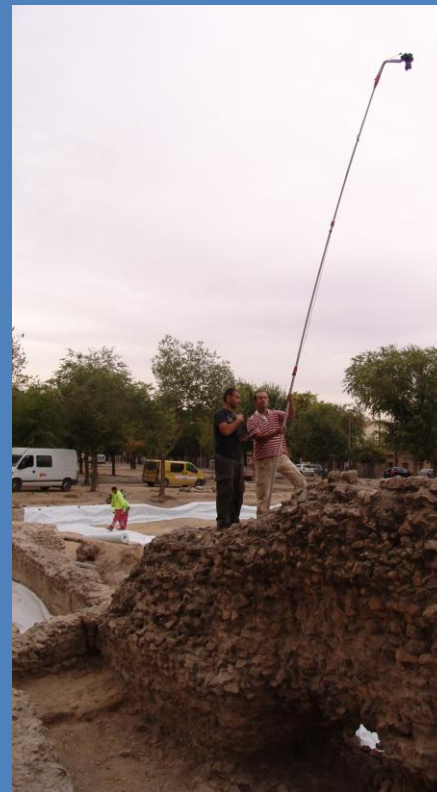
Levantamiento Topográfico del Hemiciclo

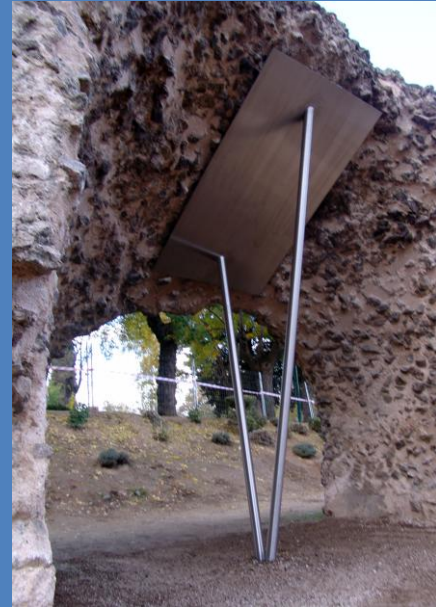
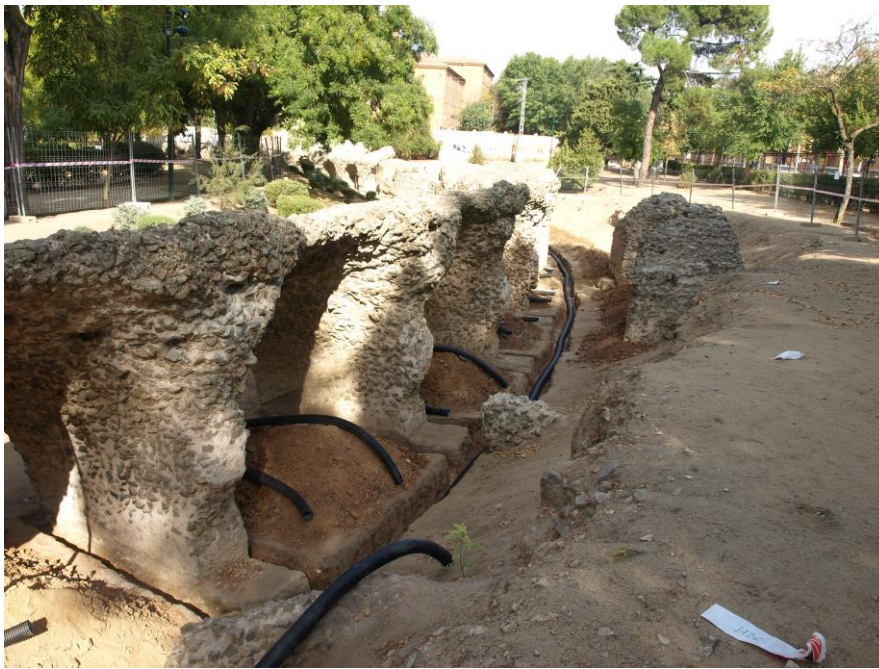
La primera fue la limpieza manual con la eliminación de vegetación inferior, mediante la aplicación de biocidas. A continuación se consolidaron los restos disgregados, mediante silicato de etilo. También se han eliminado las humedades por capilaridad con la colocación de un sistema perimetral de drenaje en la base de las *pilae*.

Se ha procedido, mediante medios mecánicos (microchorro), a la eliminación de costra negra, grafitis, etc. Para el relleno de las oquedades se han empleado morteros de cal pigmentados con la aportación de material pétreo en aquellas zonas en las que el grosor del muro, así lo requería. Para las grietas y zonas huecas

se han aplicado morteros de inyección con base de cal. Por último, las zonas con eflorescencias salinas se han eliminado con la aplicación de pulpa de papel en agua destilada.

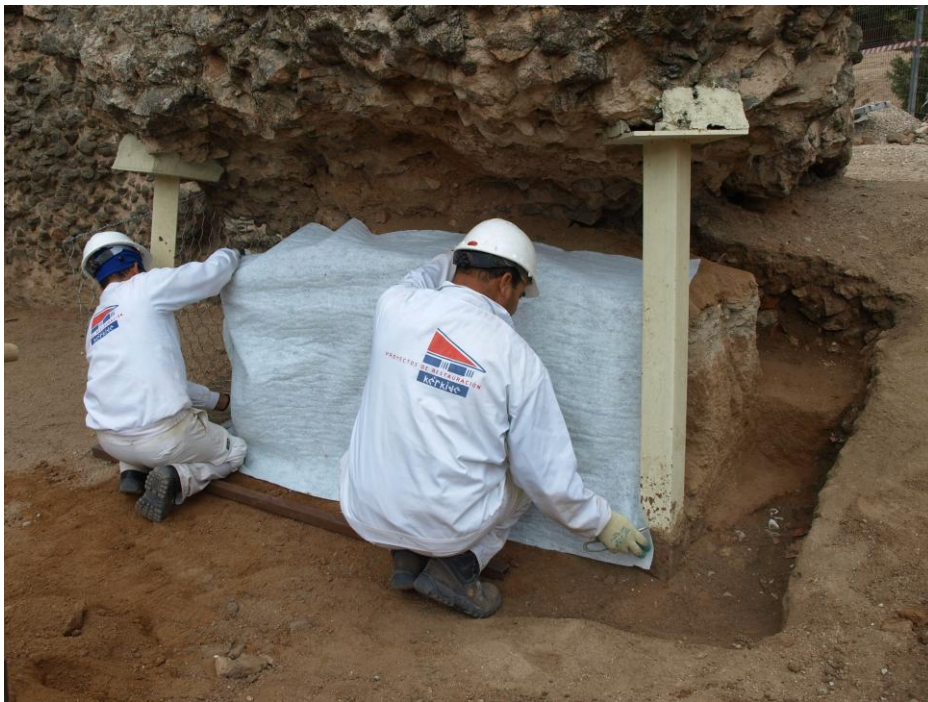
Para asegurar la estabilidad de los bloques ya caídos, se han dispuesto estructuras de tipo gaviones.

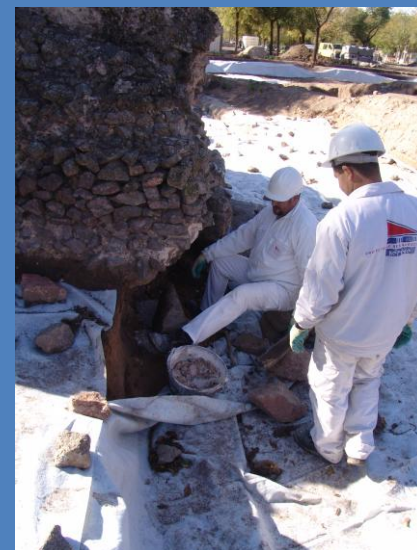
Por último, para tratar de frenar el proceso de colapso de las cáveas que soportan el graderío del Hemiciclo, se han colocado sendas estructuras de acero inoxidable. Hay dos tipos de elementos. Unos que evitan que las bóvedas se hundan por la pérdida de cohesión del mortero original, ubicados en la parte interior de las cáveas. Y otros que actúan contra el empuje lateral provocado por la rotura y desaparición de algunas de las bóvedas. El trabajo que hacen estos últimos elementos es evitar que las bóvedas rotas se abran lateralmente, impidiendo, el derrumbe de toda la estructura por un efecto en cadena.

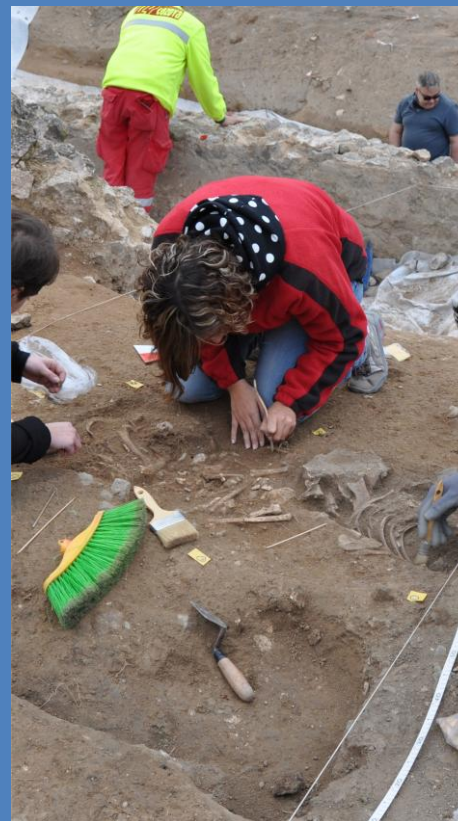
En esta intervención, por primera vez desde 1927, se ha sacado a la luz una parte de las Cárceres o casillas de salida de los carros (cuadrigas o vigas) y unos 200 m del graderío NE. Como paso previo se ha cuadrículado por completo la superficie de la intervención. La aplicación de nuevos sistemas de documentación, basados en la generación de ortofotos ubicadas en UTM reales, mediante Estación Total, han permitido, entre otros datos, determinar las dimensiones reales del Circo.

Los trabajos de excavación se han centrado, exclusivamente, en las cuadrículas abiertas en la intervención de 1927. La primera está situada en el graderío NE y la segunda en la zona de las Cárceres. El objetivo principal es analizar el proceso histórico que ha tenido el Circo. El mismo sistema de documentación mediante Estación Total, se ha empleado en la excavación de las tumbas medievales.
